## **Informe sobre l'Ermita de *Nuestra Señora de la Huerta* a Ademuz per a la seua consideració com a Bé d'Interès Cultural (BIC) (inclou 2 memòries)**

**INFORME – MEMORIA FINAL DE INTERVENCIÓN DE LA  
CAPILLA DEL SIGLO XVI DEL INTERIOR DE LA ERMITA DE LA  
VIRGEN DE LA HUERTA DE ADEMUZ**

## ERMITA DE LA VIRGEN DE LA HUERTA DE ADEMUZ (VALENCIA)

### MEMORIA DE ACTUACIONES REALIZADAS

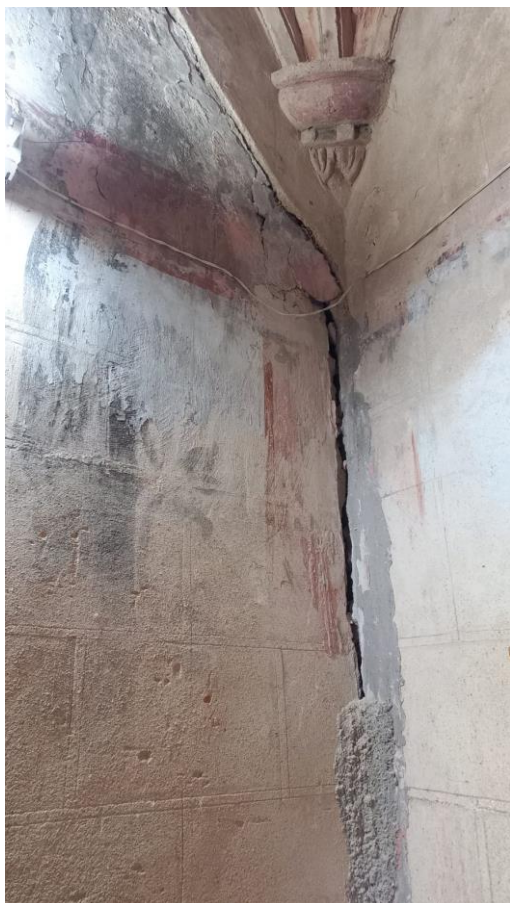
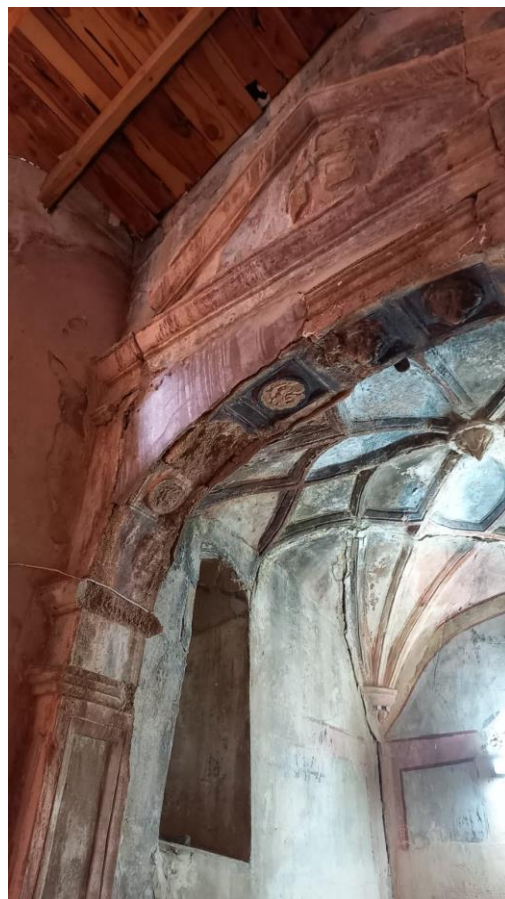
Fig.1 y 2. Detalle de fingido de sillares con junta incisa y de elementos ornamentales de yeso.

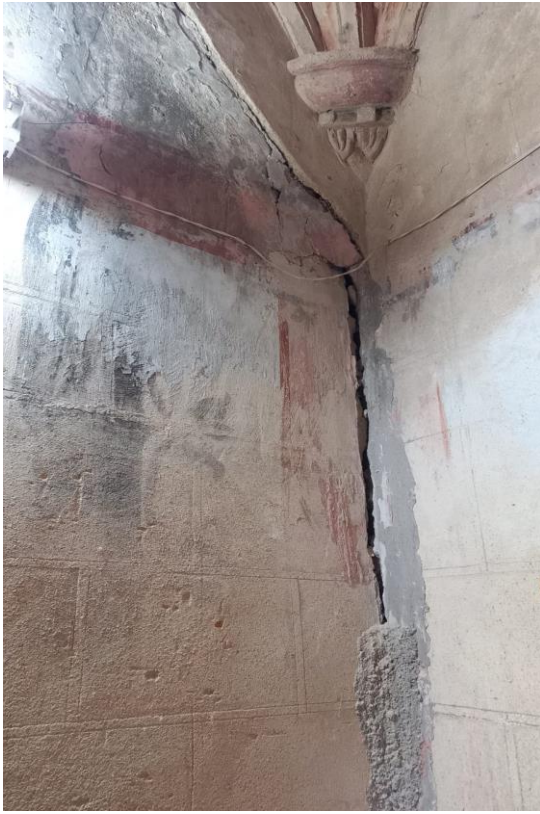
Fig.,5 - 8. Imágenes del precario estado de conservación de la capilla.

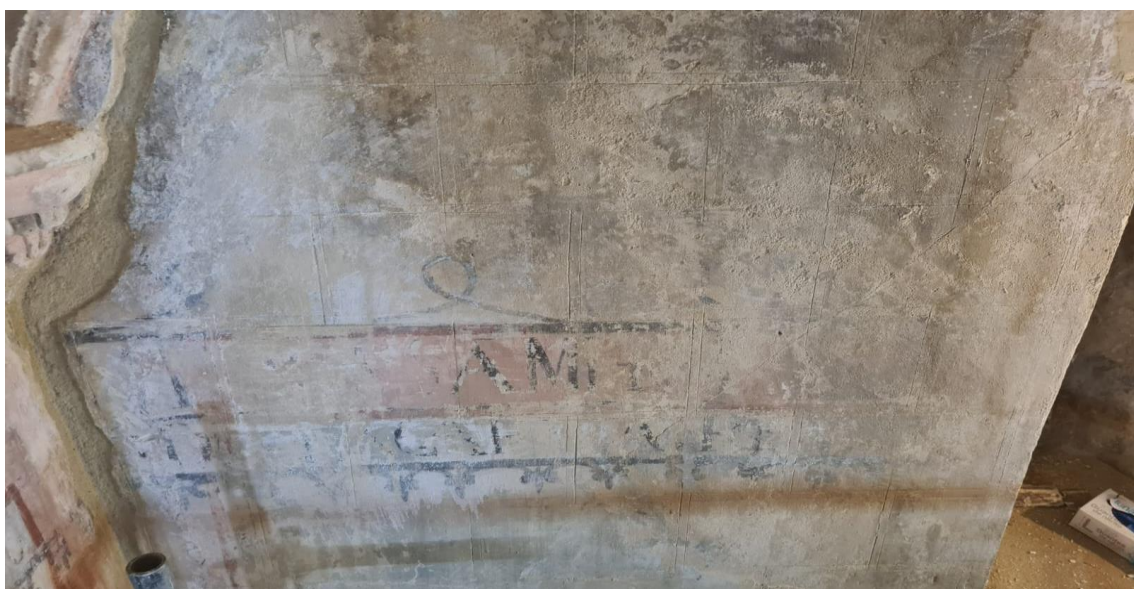
Fig.9 y 10. Detalle de como fue surgiendo el estrato original del siglo XVI oculto tras el repinte del S. XIX.

Por último, hemos recuperado las preexistencias del estrato del Siglo XVI, para poder llevar a cabo este proceso se ha ido eliminando el repinte del siglo XIX a punta de bisturí.

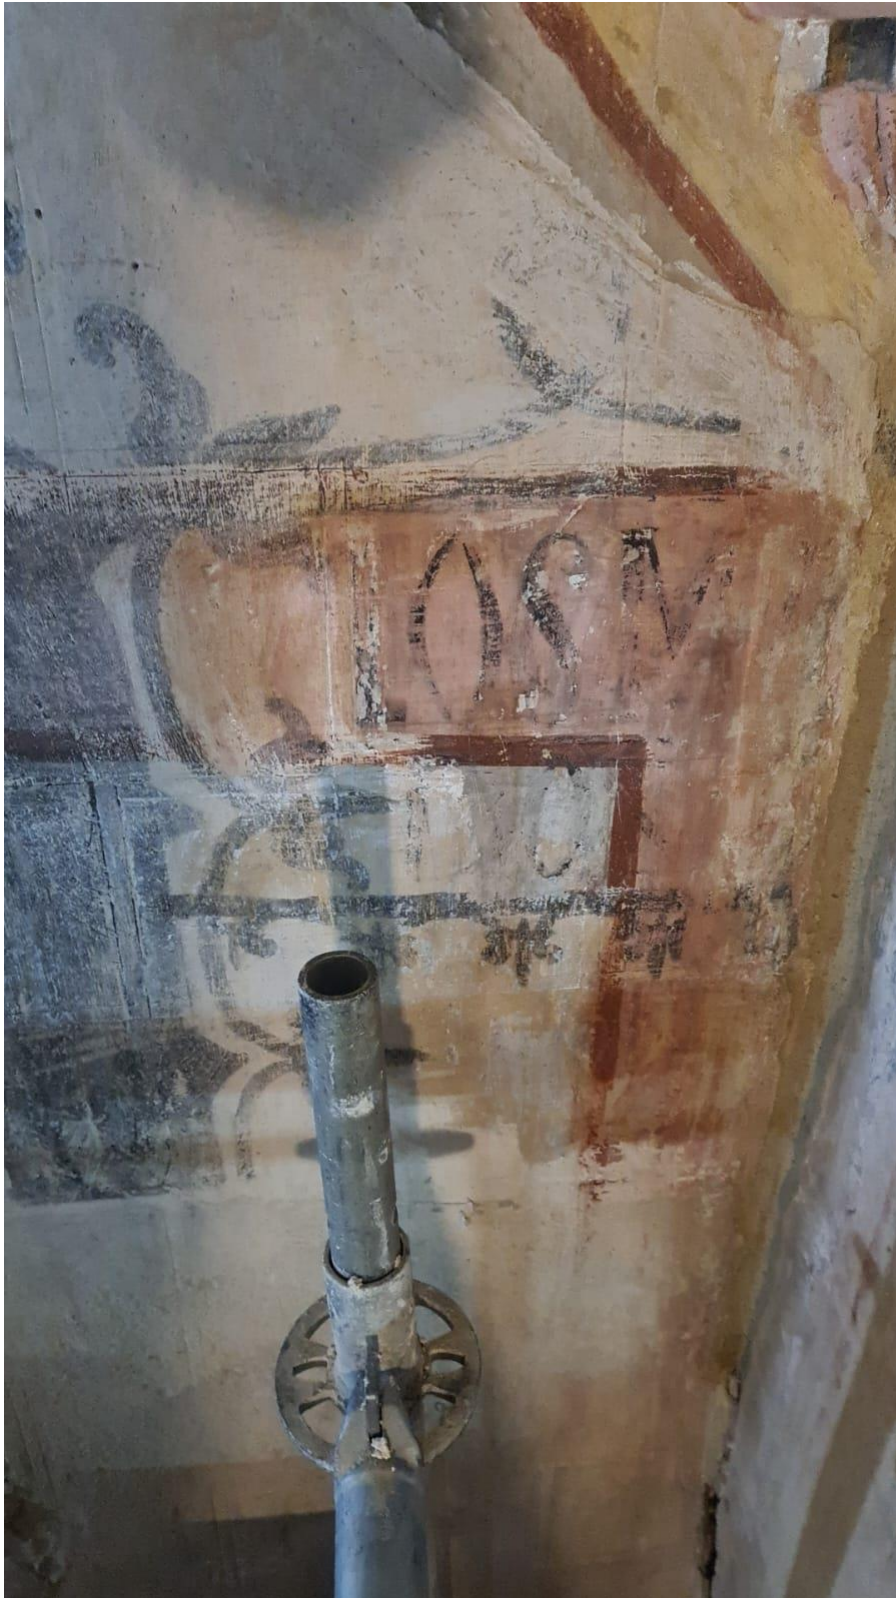
Fig.11. Proceso de recuperación del estrato original a punta de bisturí eliminando el repinte del Siglo XIX que lo ocultaba.

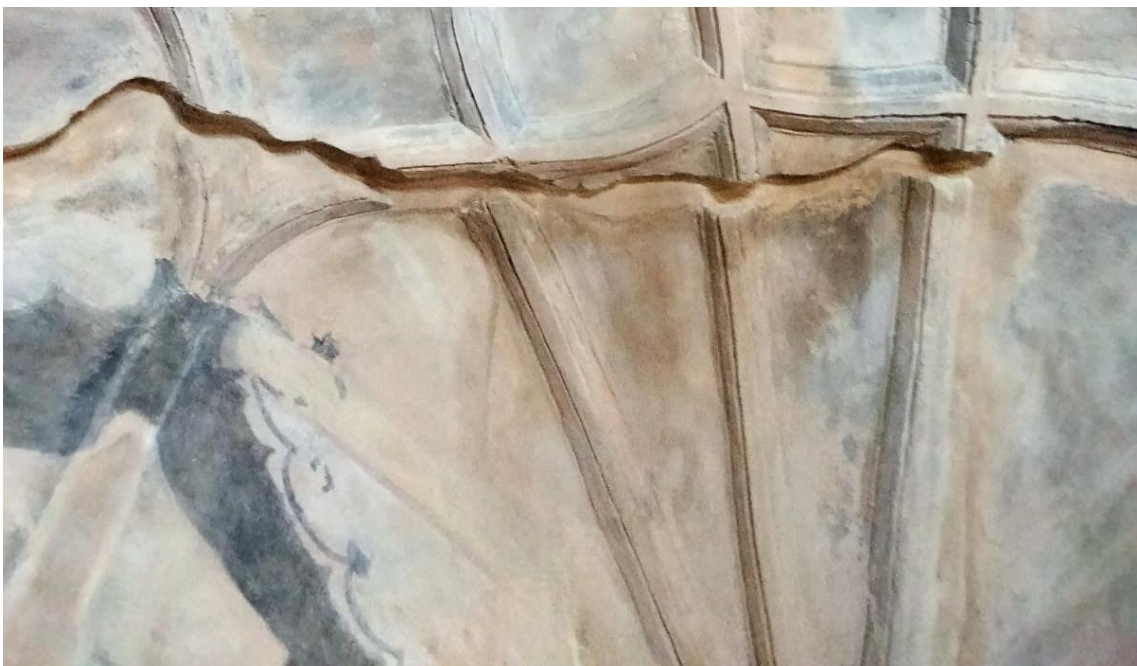
Fig.13 y 14. Relleno de gran pérdida del paramento con un importante desplazamiento por rotura.

En el caso concreto de esta capilla hay que destacar el desplazamiento sufrido por sus muros que había provocado la rotura y cambio de plano de sus paramentos. Este daño era irreversible y lo que se ha hecho es rellenar las grandes pérdidas con un mortero de cal hidráulica natural Saint Astier NHL 3,5 en proporción 1 X 3 de arena viva y conservando el desplazamiento sufrido.

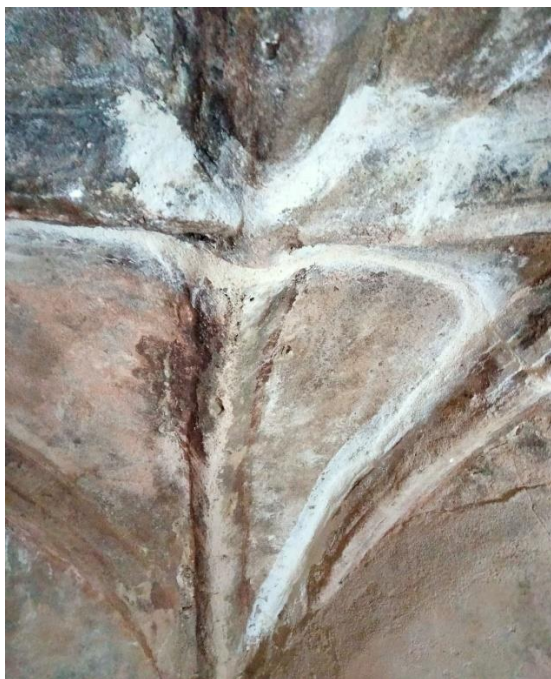
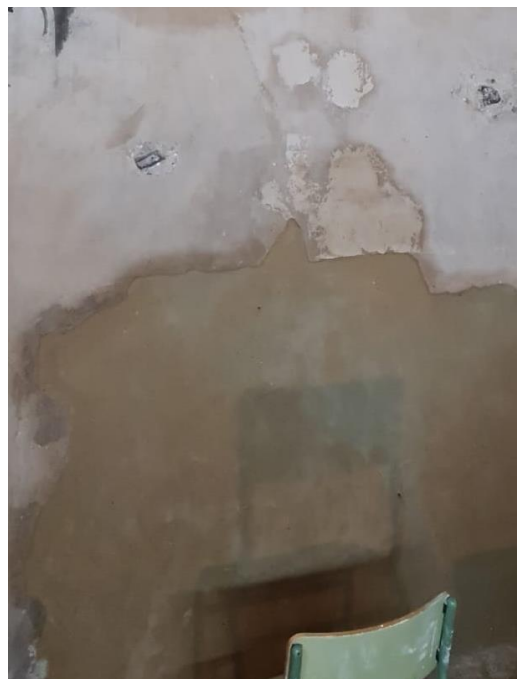
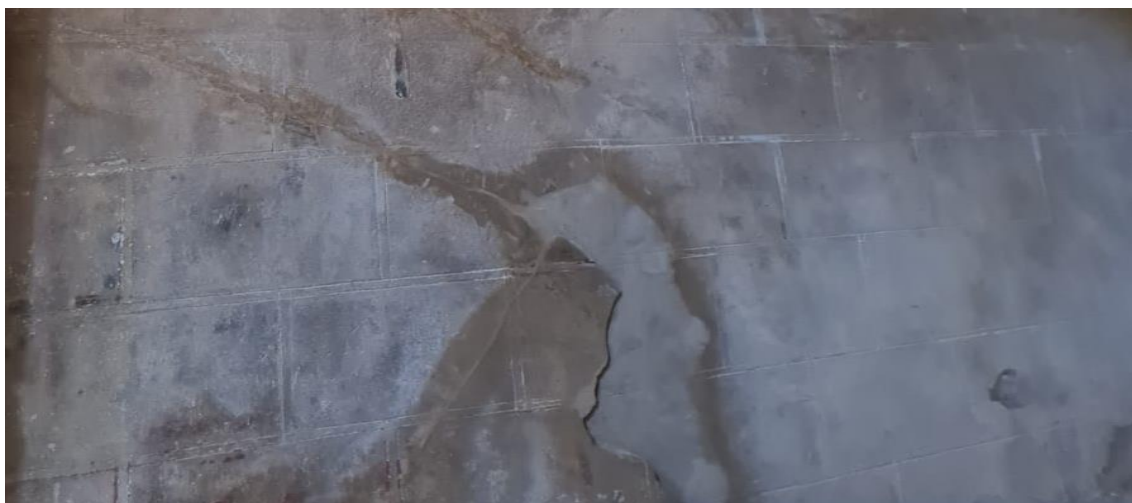
Fig.15 – 17. Reposición de faltantes con la aplicación de morteros de cal (en proceso de secado)

Tras la retirada de morteros impropios, el relleno de grandes faltantes y la consolidación y sellado de bordes de los revestimientos, se llevó a cabo el proceso de reposición del soporte con la utilización de morteros de cal (1 cal *Saint Astier NHL 3,5 X 3* de arena) o yeso, en el caso de las decoraciones de yeso, así como el estucado de las grietas.

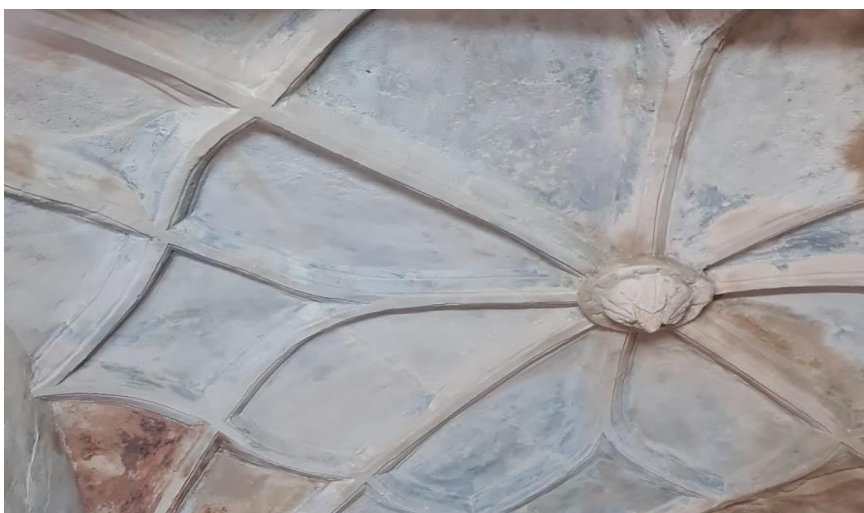
Fig.18 -20. Reposición-reconstrucción de elementos de yeso realizadas con yeso teñido en masa con pigmentos inorgánicos y tallados in situ.

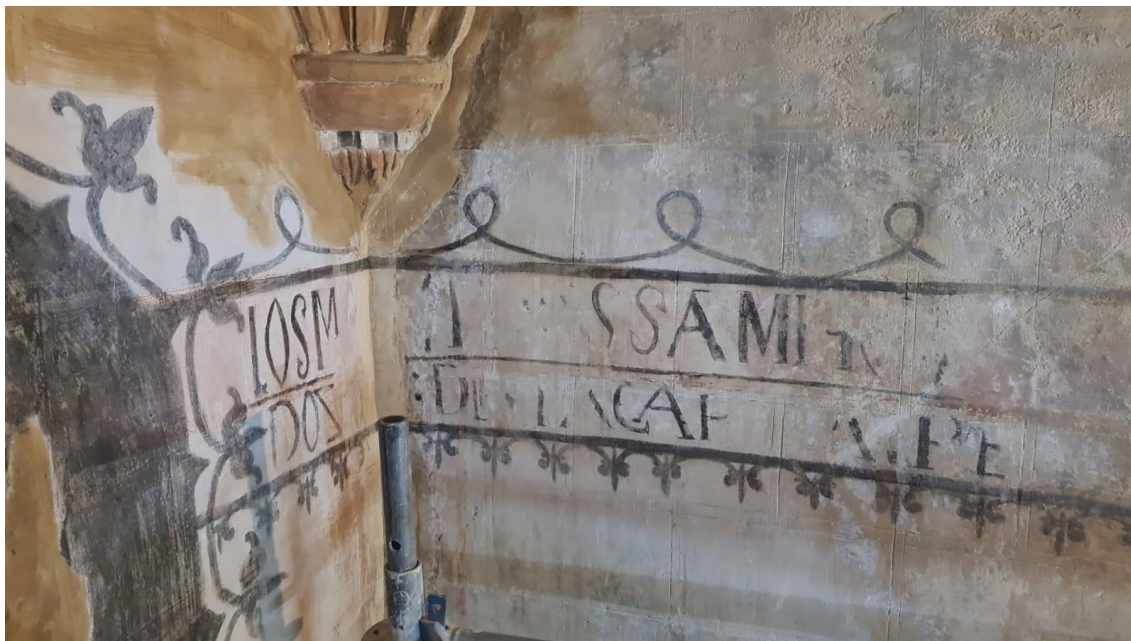
Fig. 24. Detalle de la intervención (en proceso de secado).

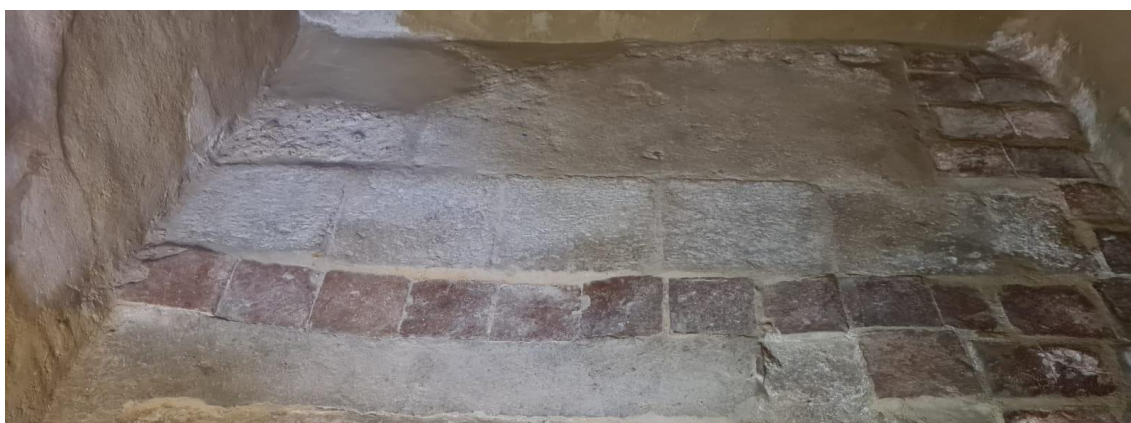
Fig.25. Detalle de los restos conservados del pavimento que compone la capilla.

Por último, hay que destacar que también se ha llevado a cabo la recuperación del pavimento original del interior de la capilla en el que ha sido descubierta una lápida de piedra, que deberá ser estudiada para poder determinar quien es su morador o familia enterrada. Este pavimento está compuesto por losas de piedra y pavimento de piezas de barro.

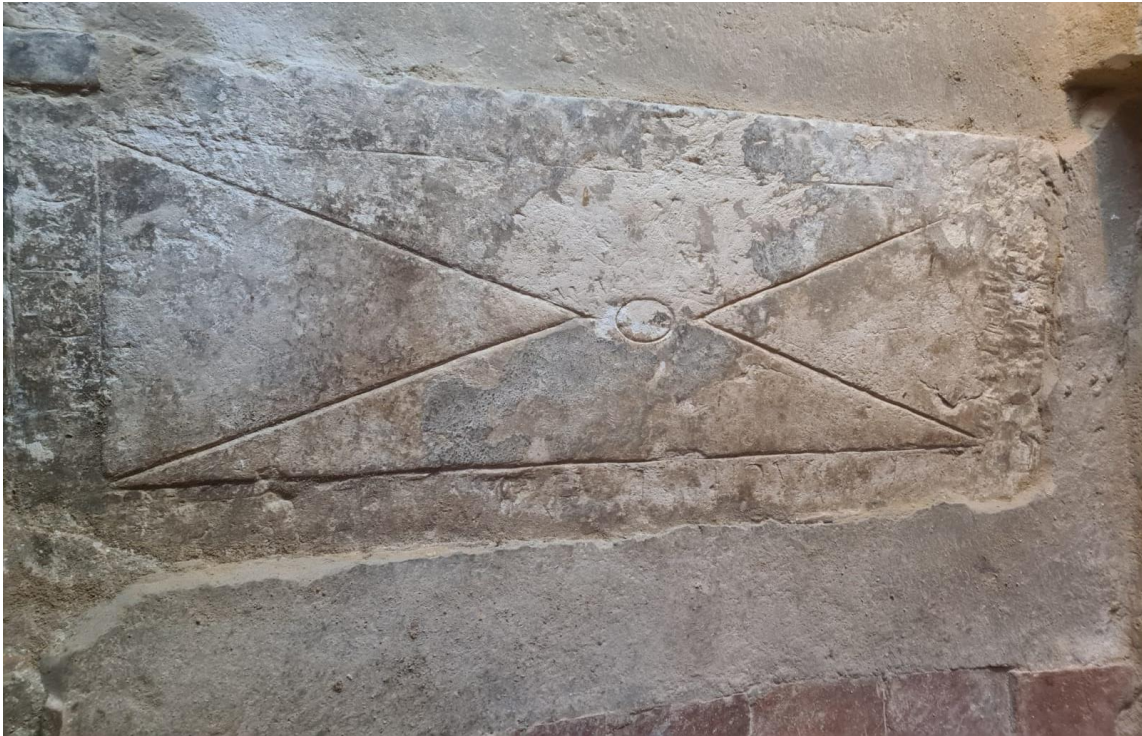
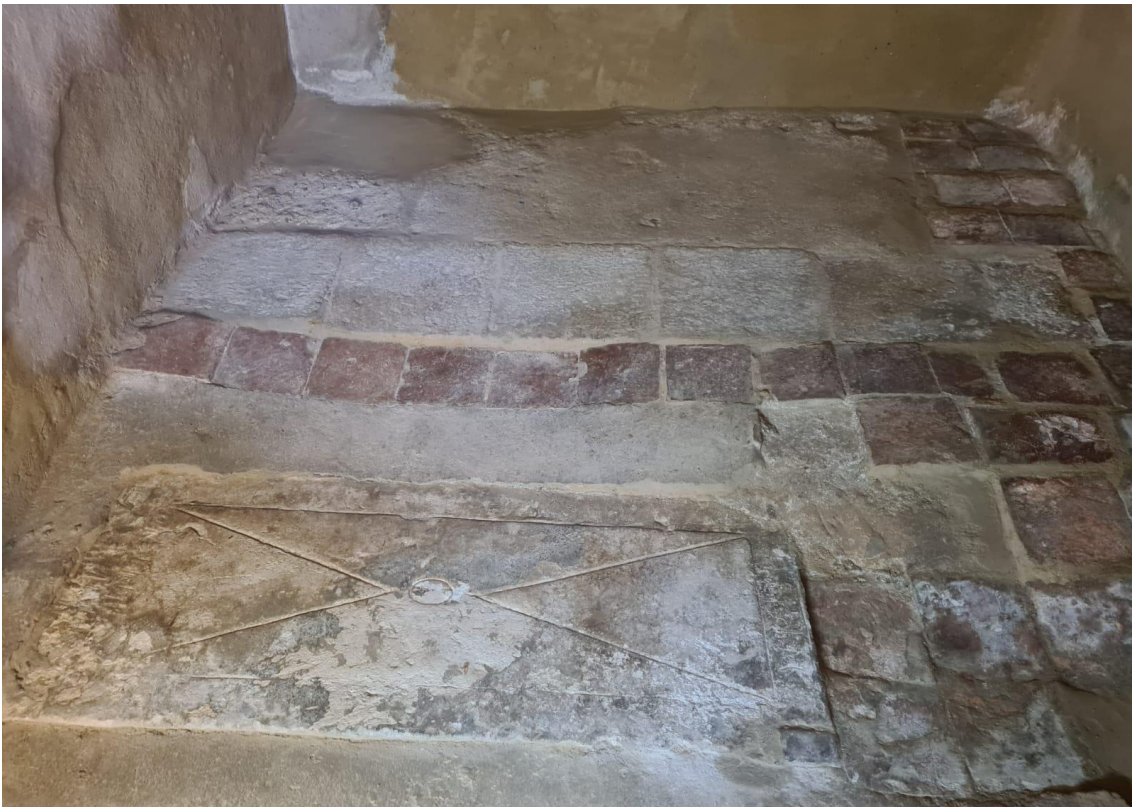
Fig.26 y 27. Detalle de la losa funeraria descubierta y vista general del suelo de la capilla.

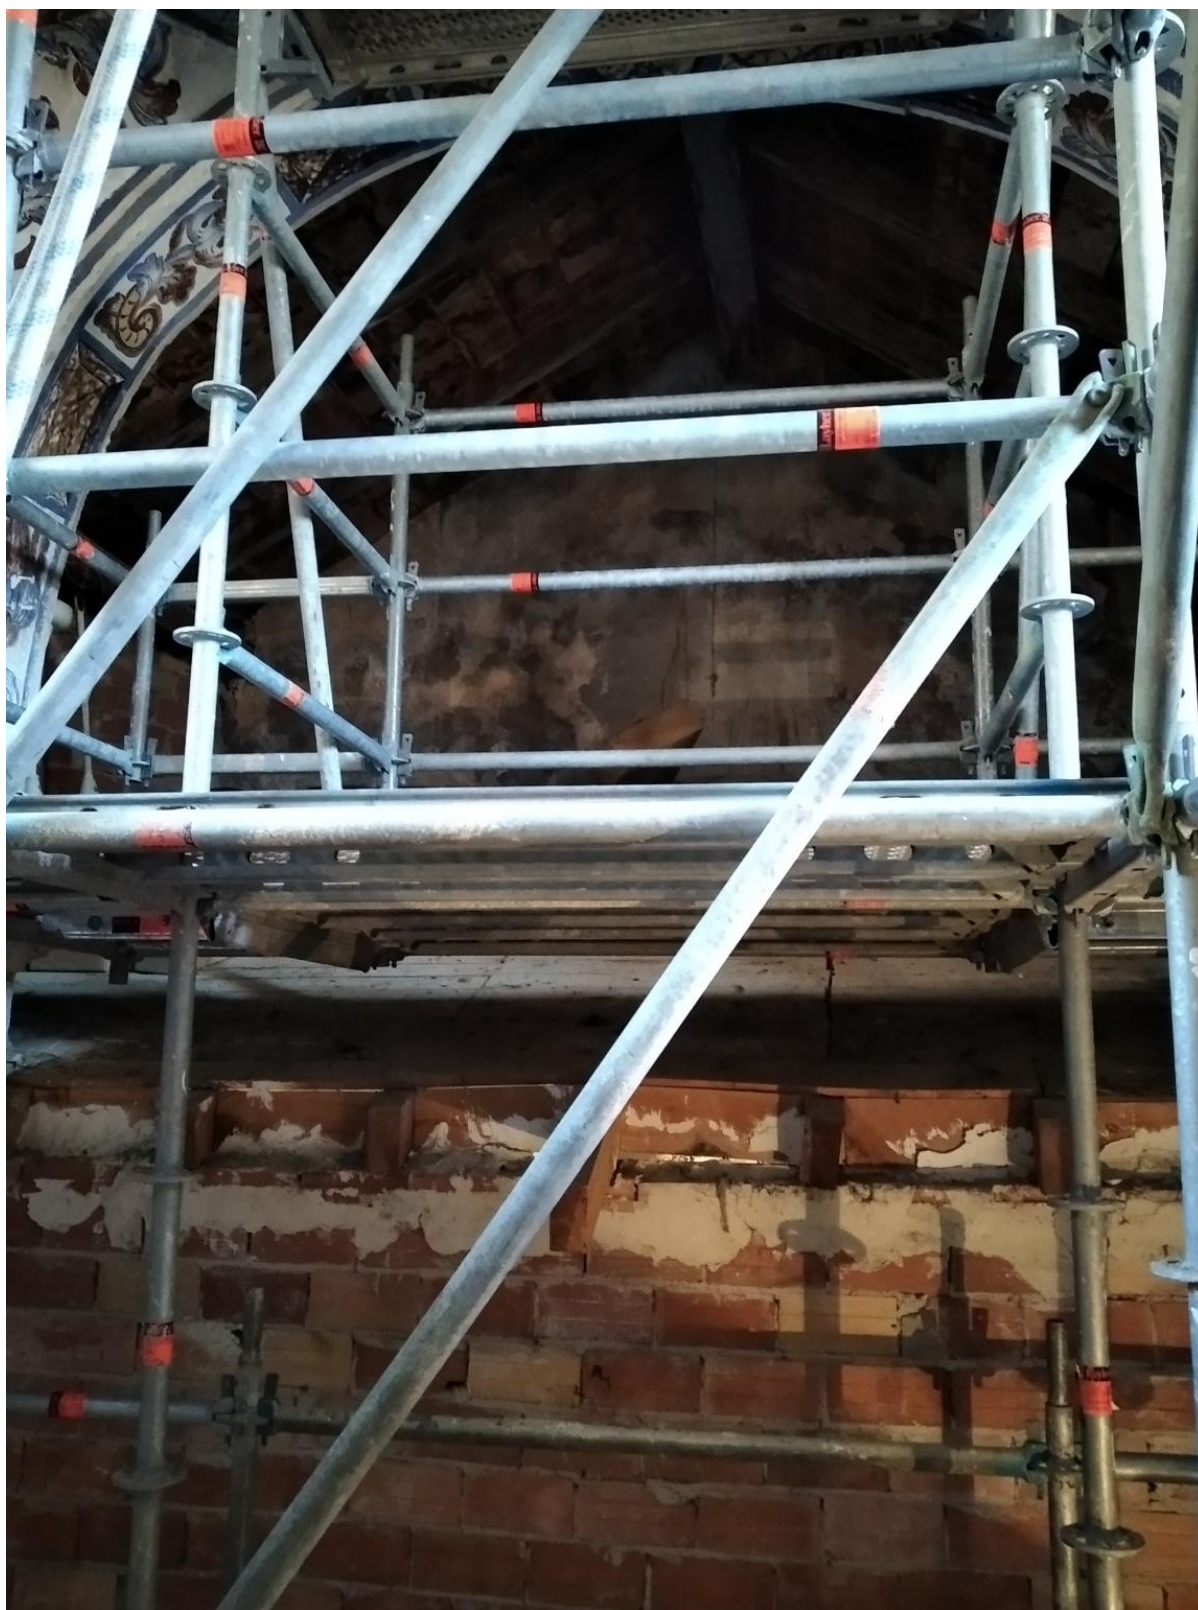
**Fig. 3.1.3**\_Vista inicial del tabique separador. Se aprecia el bajocubierta de la nave.

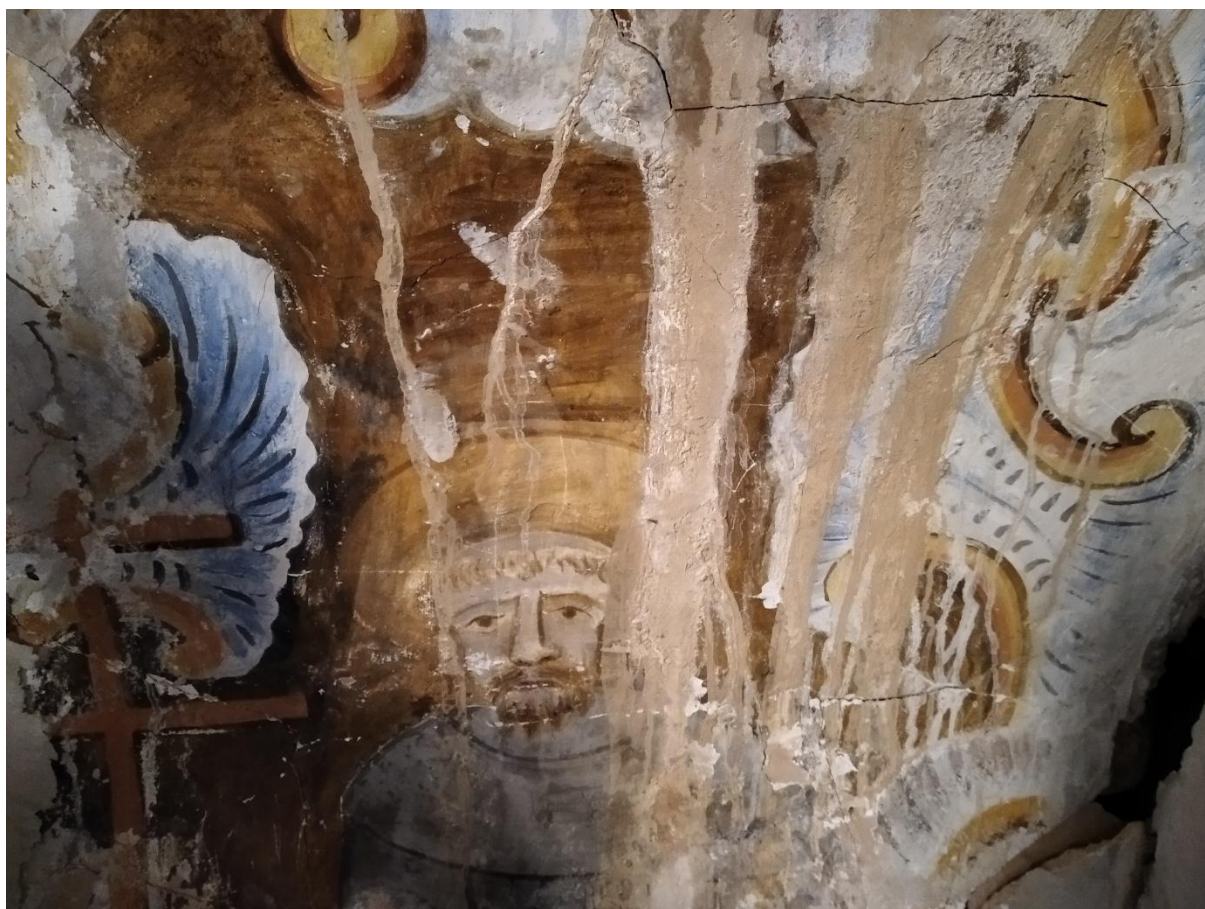
**Fig. 3.1.5\_** Imagen de las pinturas originales del s. XVIII situadas en la cabecera de la capilla (encuentro con edificio colindante). La importancia de dichas pinturas ha sido posible constatarlas una vez colocado el andamio para las labores de restauración.

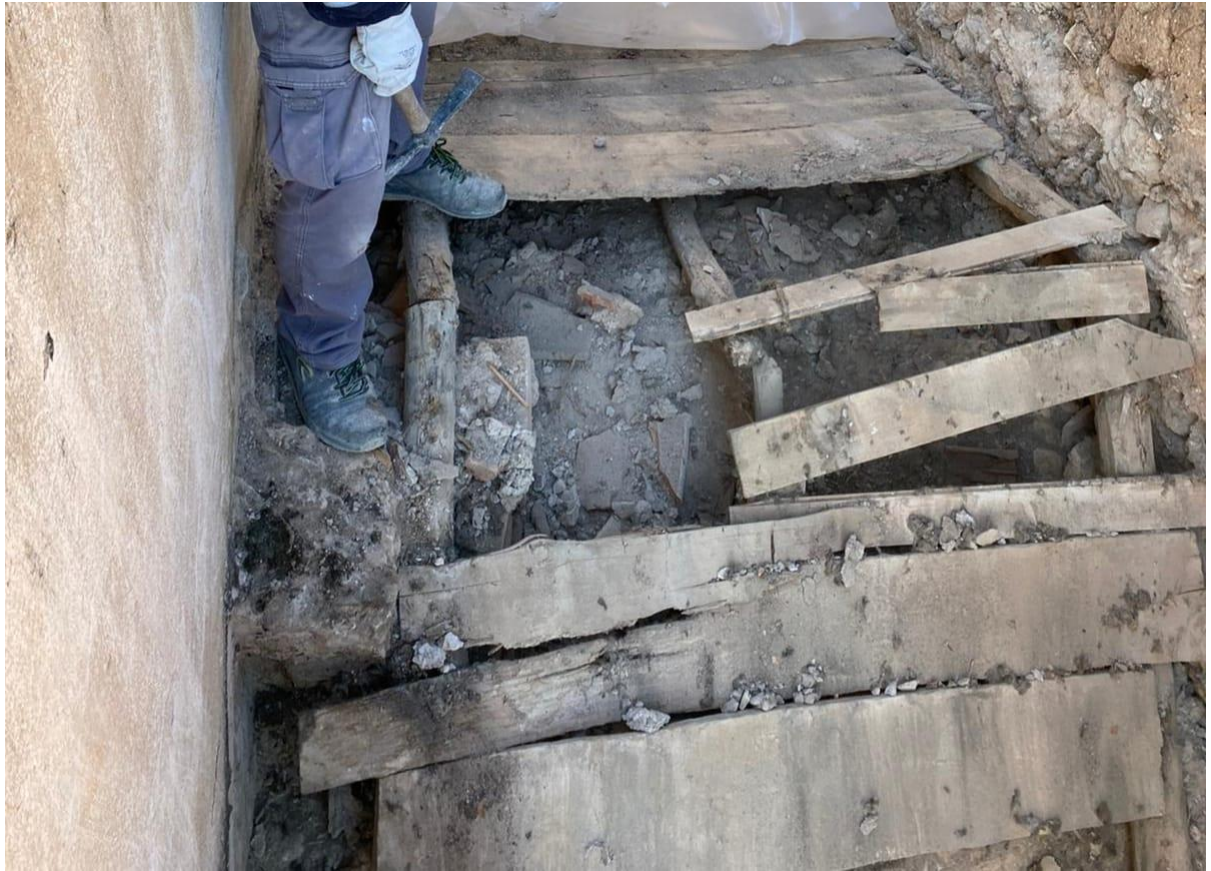
**Fig. 3.1.9\_** Estado previo de la cubierta. Retirada de tejado y entablamento de cubierta del ábside de la capilla.

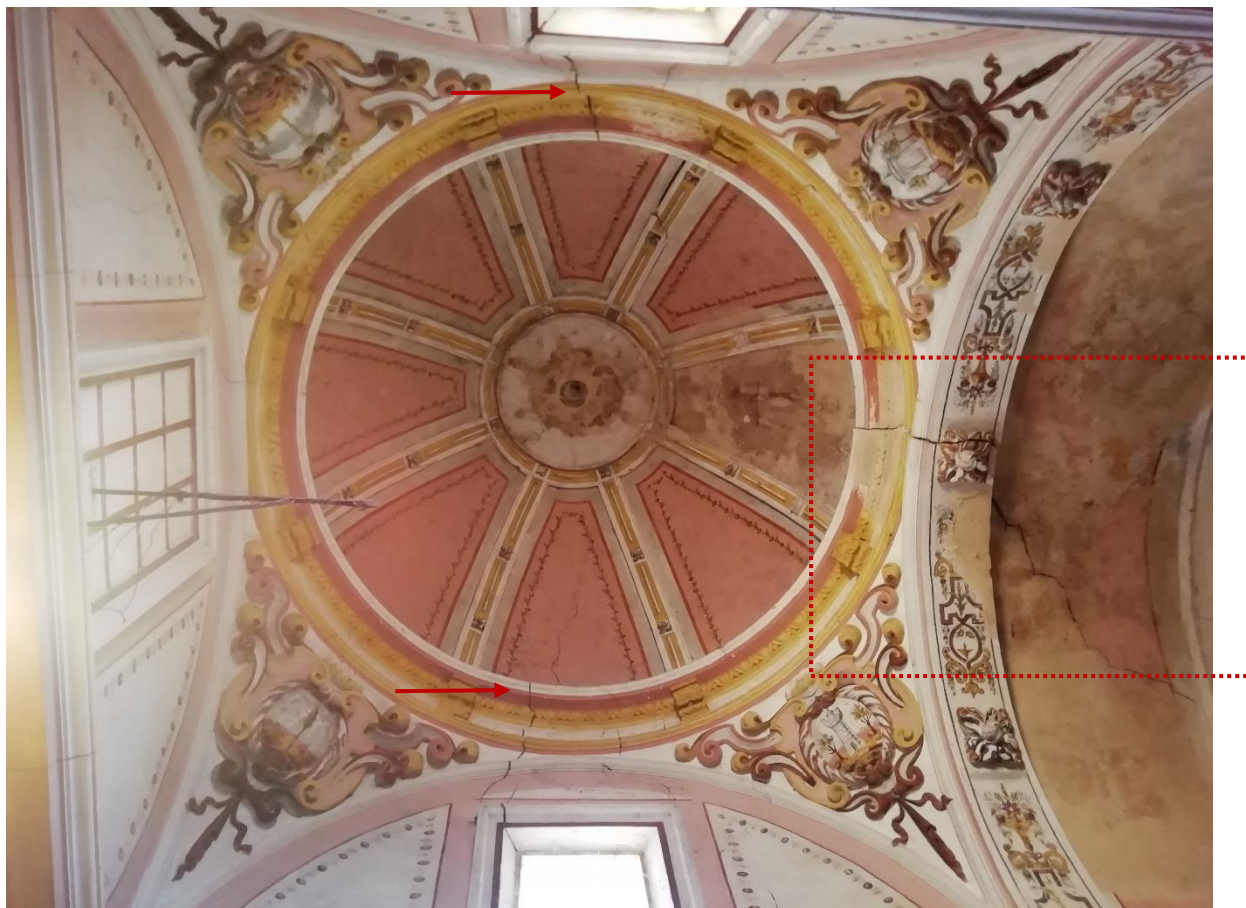
**Fig. 3.3.2\_** Vista cenital de la bóveda del presbiterio previa a la intervención.

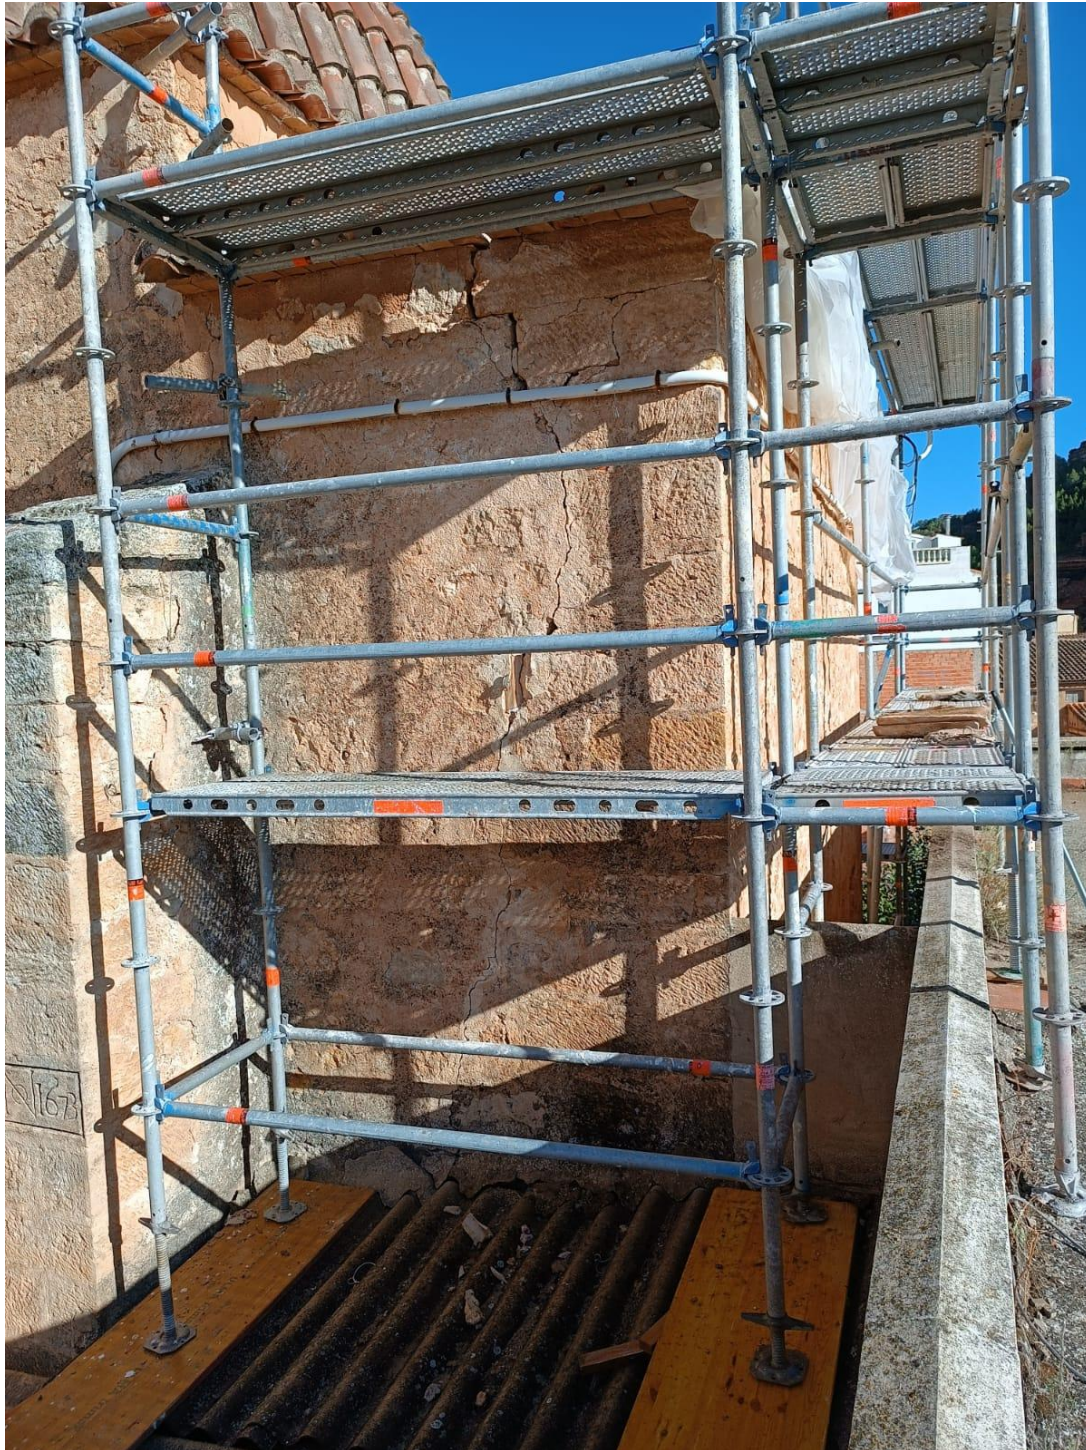
Fig. 3.3.6\_Colocación de medios auxiliares. Se aprecia la grieta en la esquina del muro.

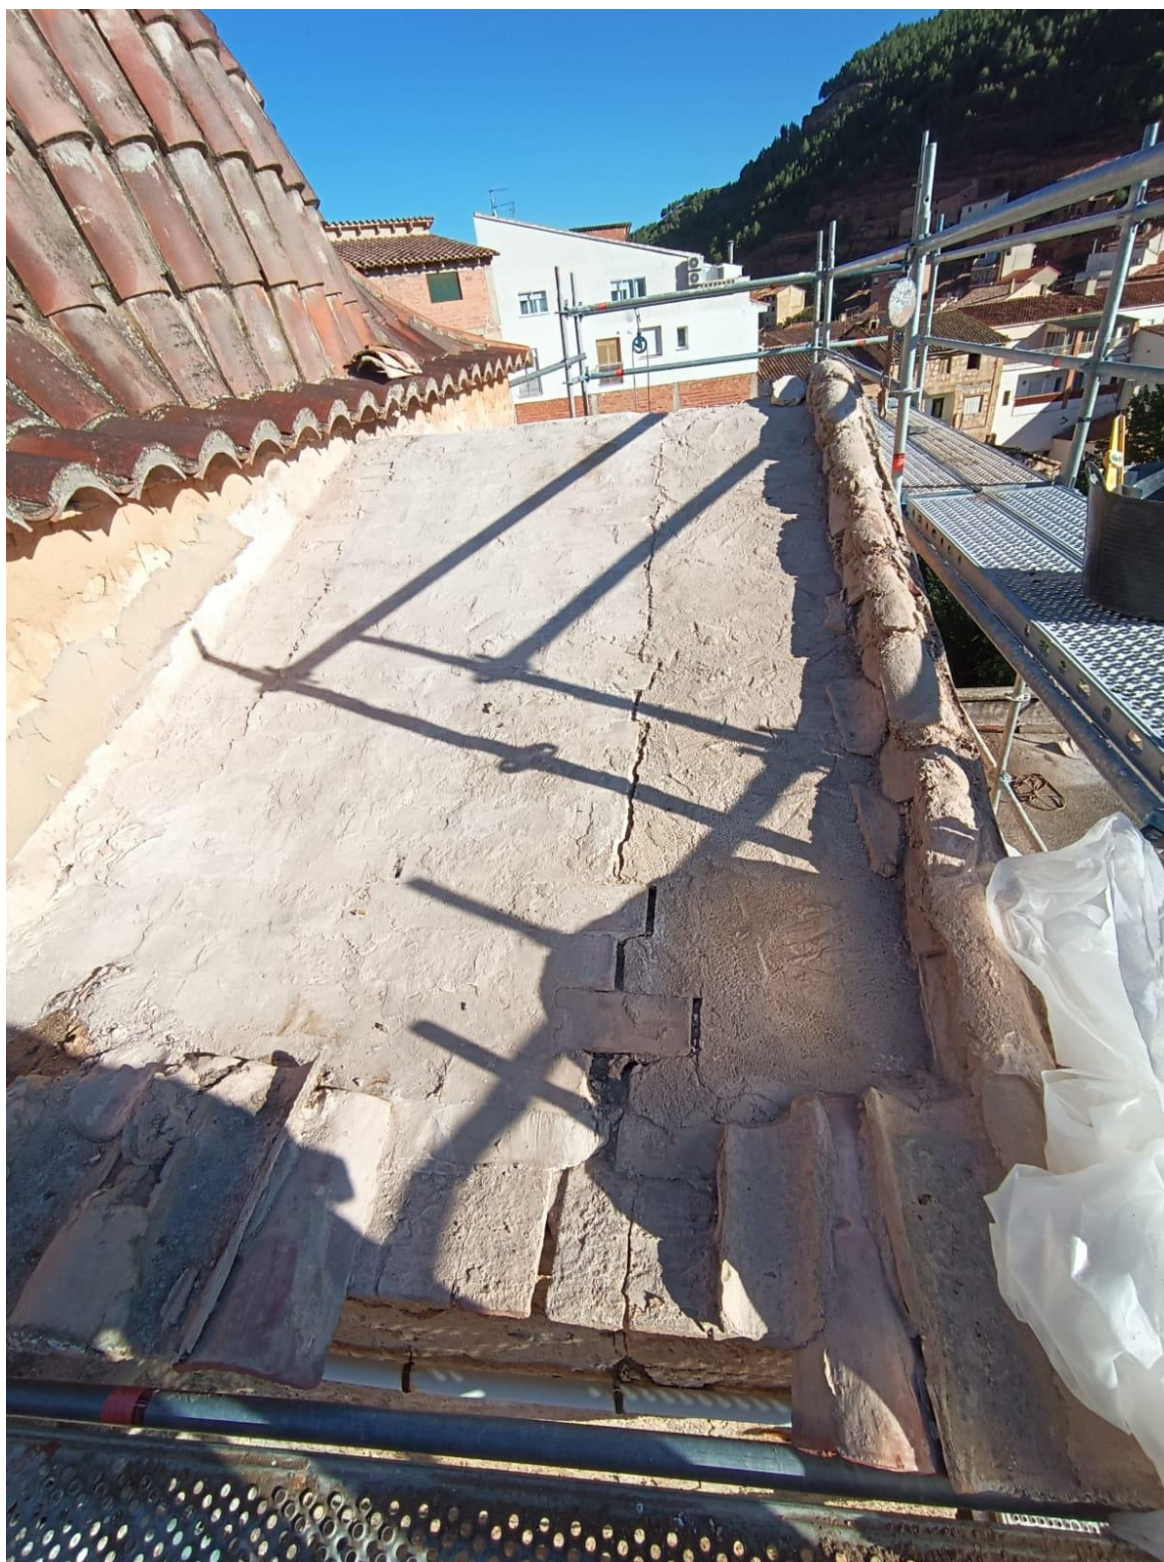
**Fig. 3.3.7\_** Aspecto de la cubierta una vez retiradas las tejas. Se aprecia la grieta longitudinal que parte de la esquina del muro.

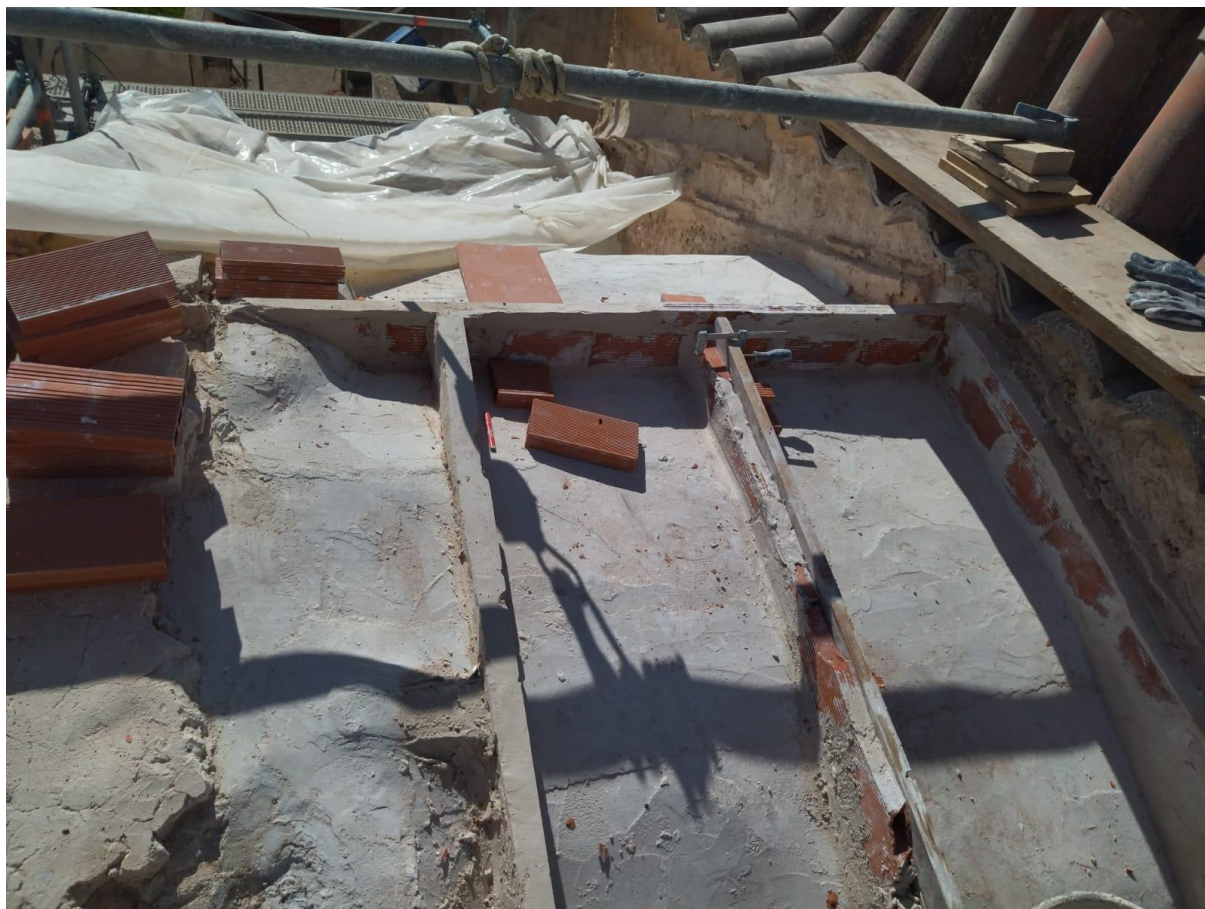
**Fig. 3.3.10\_** Refuerzo de la bóveda mediante malla GeoSteel\_G600 y Geocalce F y posterior colocación de tabiquillos cerámicos.

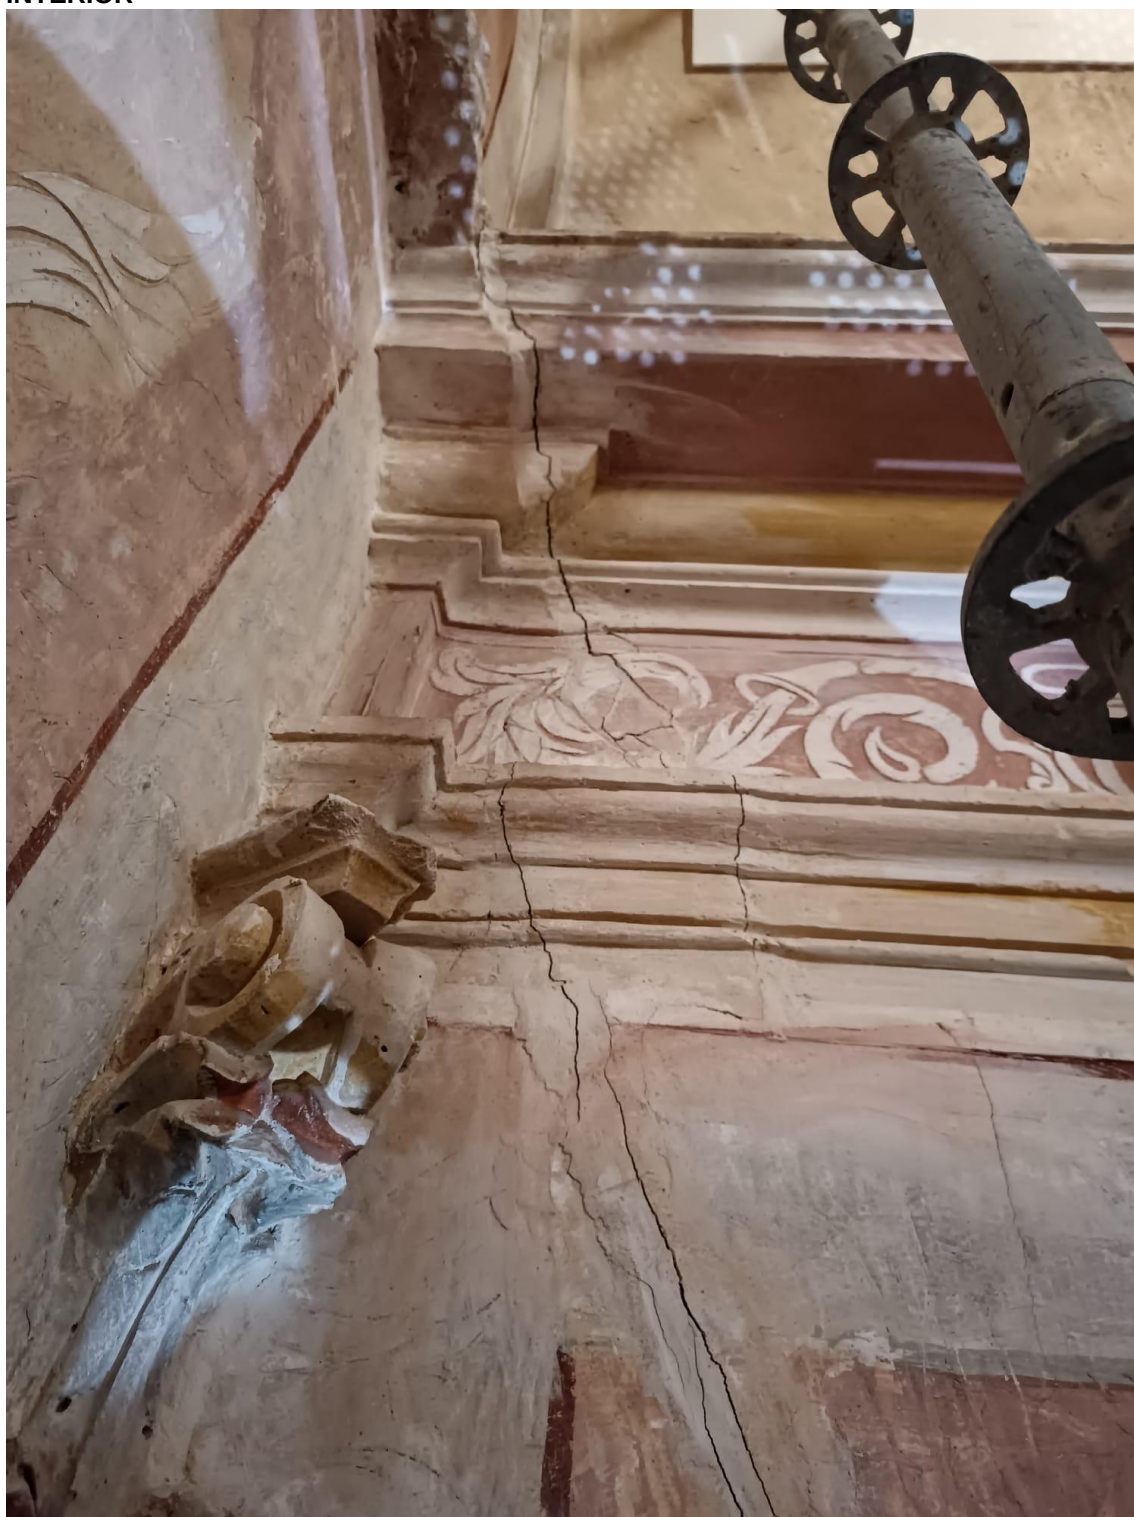
Fig. 3.3.14\_Detalle del aspecto de las grietas anteriormente presentes en el interior.
