## **Informe sobre la Ermita de Nuestra Señora de la Huerta en Ademuz para su consideración como Bien de Interés Cultural (BIC) (incluye 2 memorias)**

Autor: Comisión Legado Histórico y Artístico  
Aprovació: Pleno, 26 enero 2026

**INFORME – MEMORIA FINAL DE INTERVENCIÓN DE LA  
CAPILLA DEL SIGLO XVI DEL INTERIOR DE LA ERMITA DE LA  
VIRGEN DE LA HUERTA DE ADEMUZ**

## ERMITA DE LA VIRGEN DE LA HUERTA DE ADEMUZ (VALENCIA)

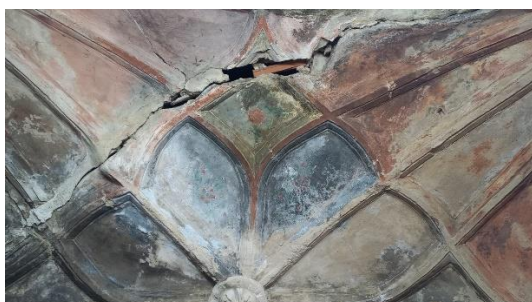
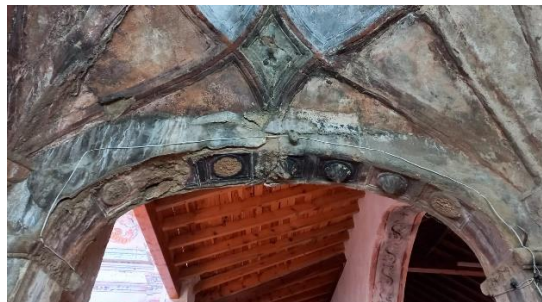
Al igual que el resto del templo, en el interior encontramos los mismos indicadores de alteración. Daños por causas de naturaleza química provocados por el agua por filtración desde la cubierta a través de grietas y por capilaridad desde el suelo, esta grave incidencia de la humedad provoca la aparición de eflorescencias salinas y su cristalización en el interior de los muros dando lugar a la separación entre estratos y la pérdida de fuerza de los morteros que conforman los estratos decorativos, tanto de paramentos, de estratos de pintura mural como de elementos ornamentales realizados con yeso.

A grandes rasgos, los daños que estaban afectando al conjunto decorativo son: disgregación de parte de los morteros y estratos de yeso de los nervios y de elementos ornamentales, solubilización puntual de los materiales de zonas afectadas directamente por la incidencia del agua y la humedad, eflorescencias salinas visibles, disgregación del estrato pictórico, abolsamientos, cazoletas y desprendimientos, roturas, fracturas y acumulación de un estrato de suciedad de componente ambiental y graso, así como los daños provocados por la combustión de un fuego en el interior de la capilla.. (Fig.3,4,5 y 6).

Fig. 3 y 4. Detalle del interior de la capilla donde a simple vista puede apreciarse todos los daños descritos. Fractura del paramento, escoriaciones, lixiviaciones, erosiones y disgregación de los yesos.

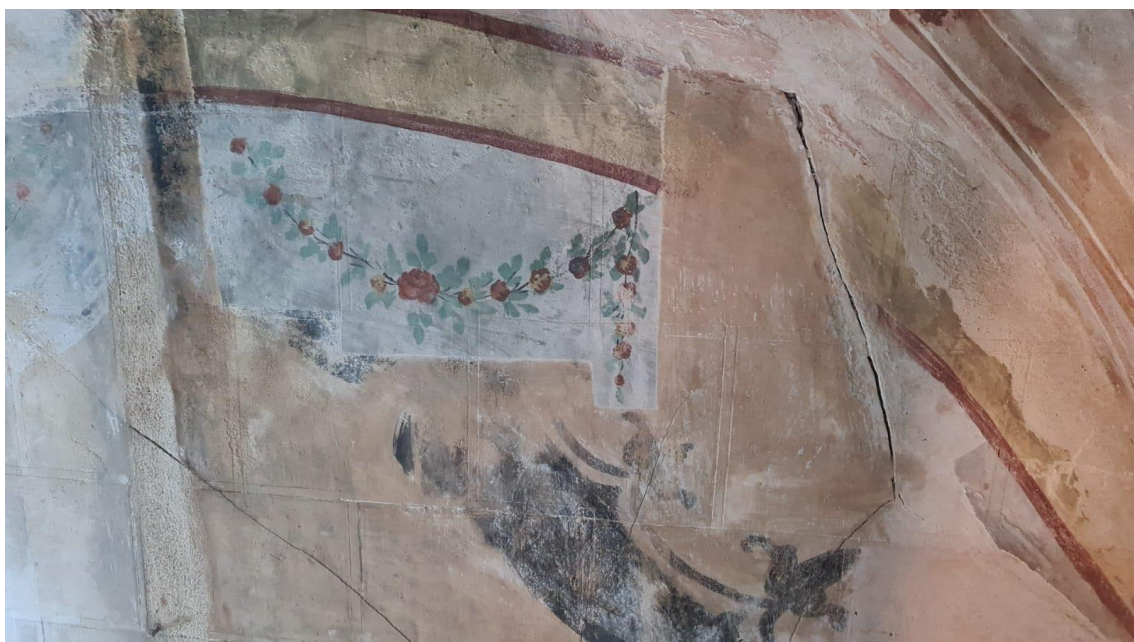
Fig.9 y 10. Detalle de como fue surgiendo el estrato original del siglo XVI oculto tras el repinte del S. XIX.

Por último, hemos recuperado las preexistencias del estrato del Siglo XVI, para poder llevar a cabo este proceso se ha ido eliminando el repinte del siglo XIX a punta de bisturí.

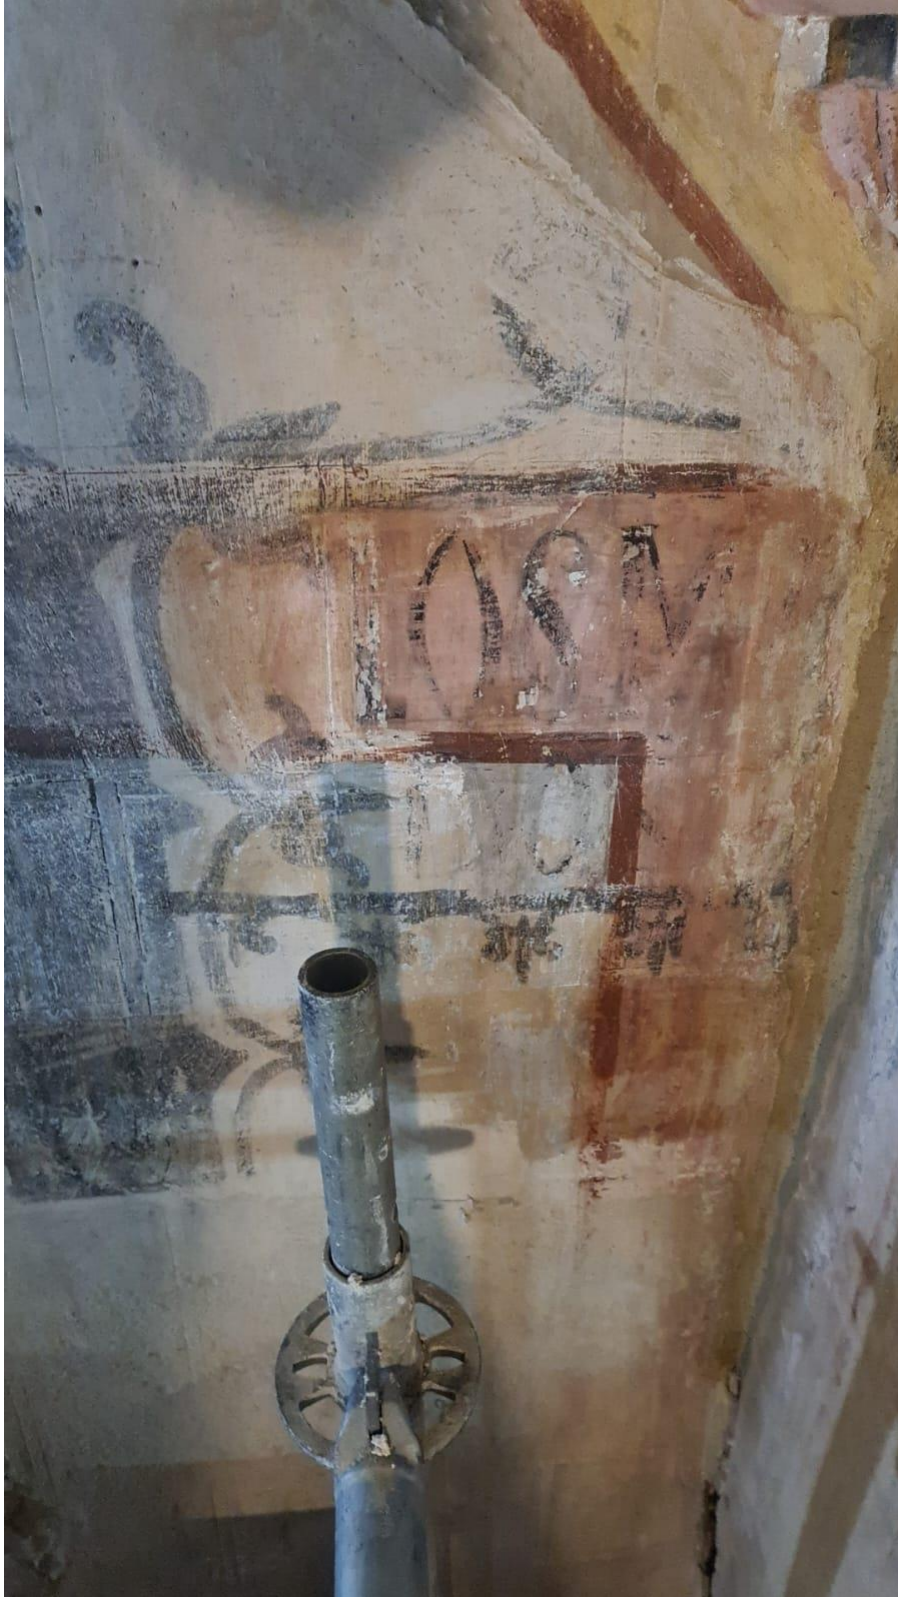
Fig.11. Proceso de recuperación del estrato original a punta de bisturí eliminando el repinte del Siglo XIX que lo ocultaba.

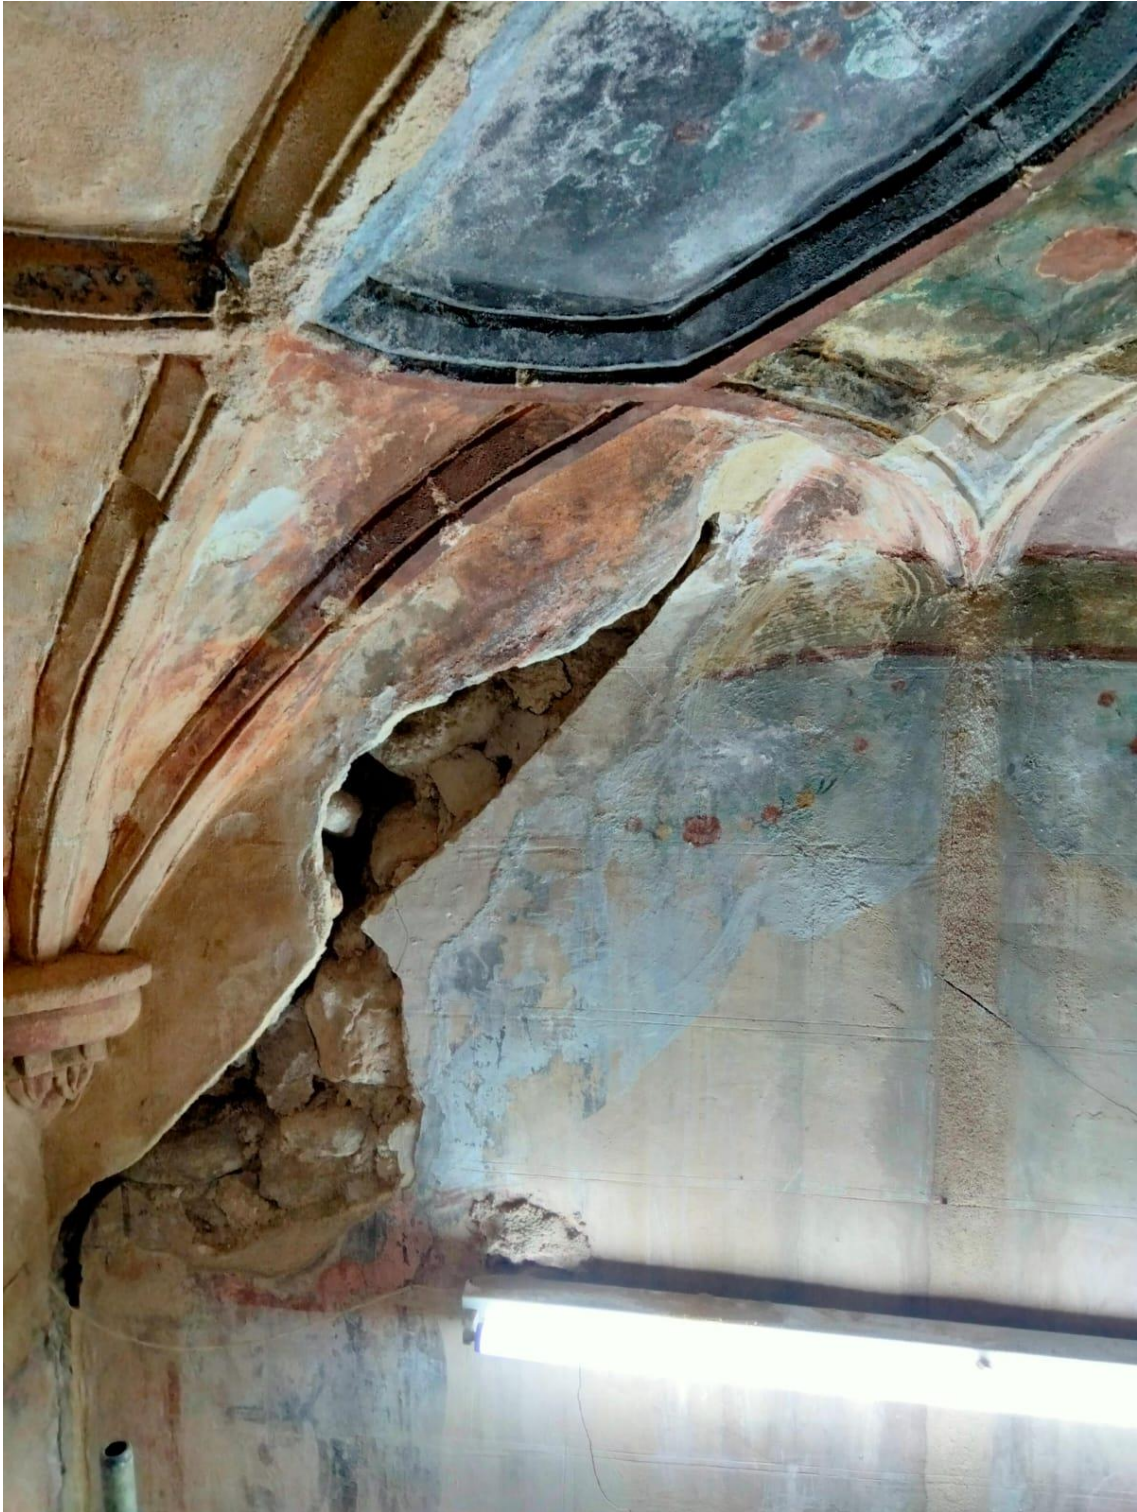
En el caso concreto de esta capilla hay que destacar el desplazamiento sufrido por sus muros que había provocado la rotura y cambio de plano de sus paramentos. Este daño era irreversible y lo que se ha hecho es rellenar las grandes pérdidas con un mortero de cal hidráulica natural Saint Astier NHL 3,5 en proporción 1 X 3 de arena viva y conservando el desplazamiento sufrido.

Fig.12. Detalle de una gran pérdida provocada por el desplazamiento del muro.

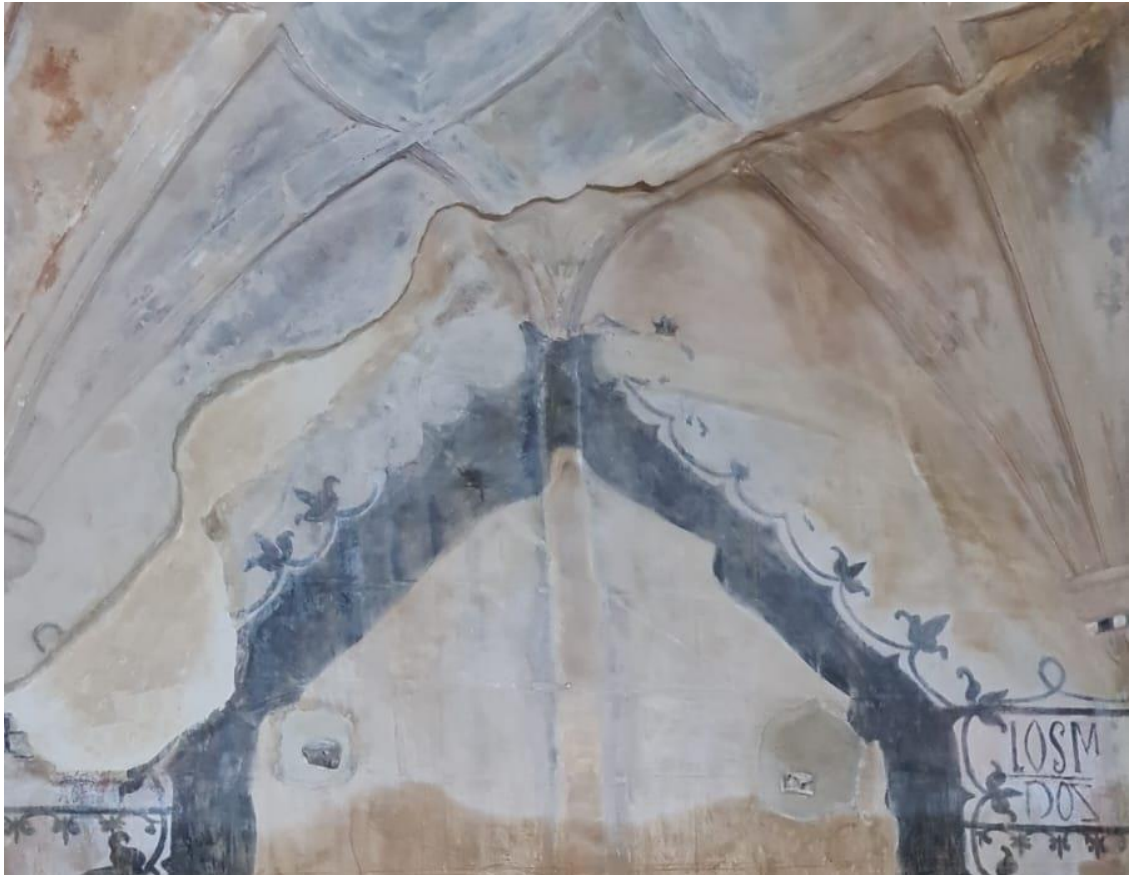
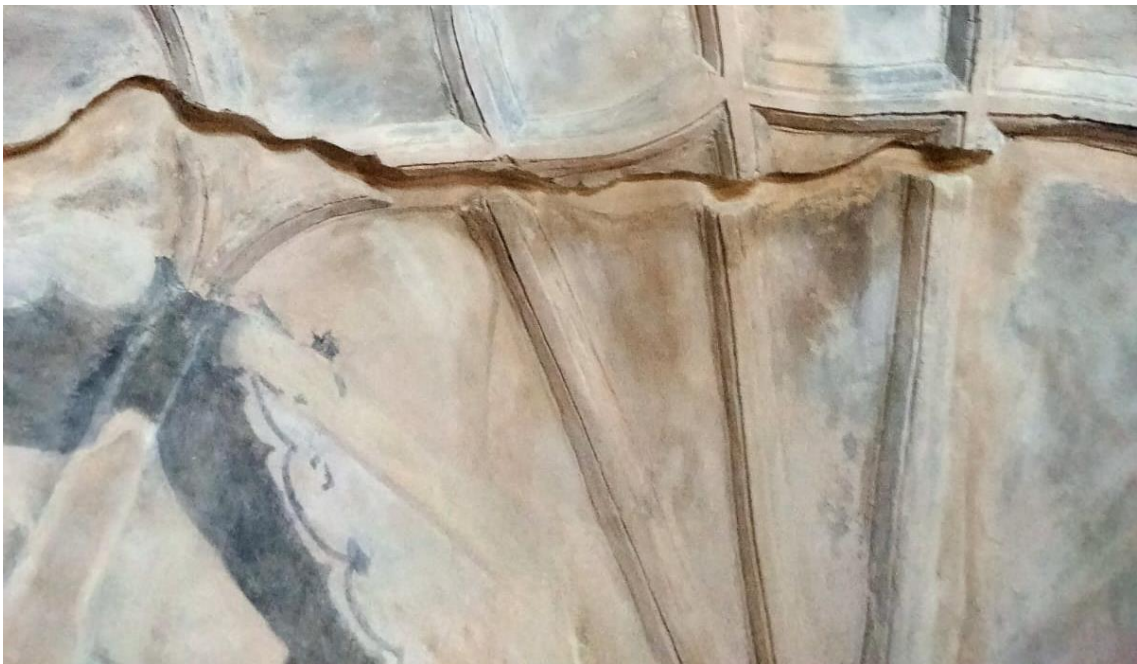
Fig.13 y 14. Relleno de gran pérdida del paramento con un importante desplazamiento por rotura.

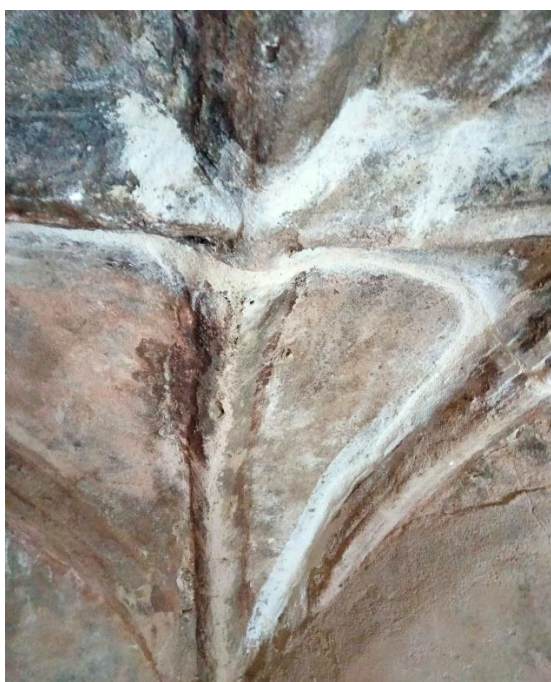
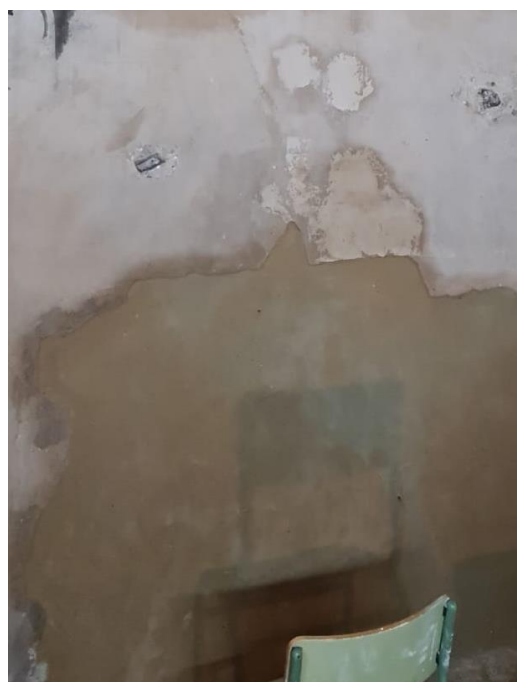
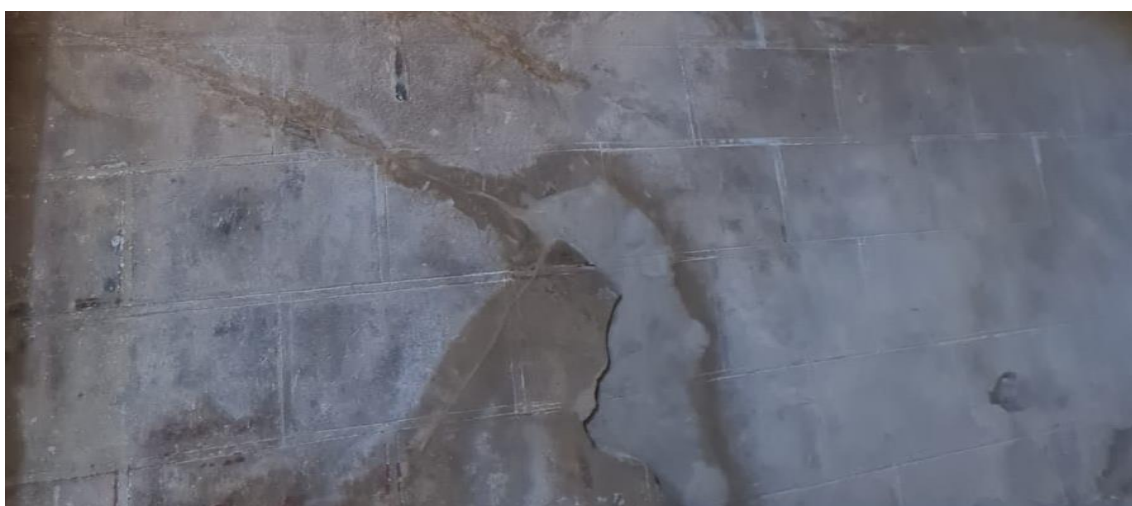
Fig.15 – 17. Reposición de faltantes con la aplicación de morteros de cal (en proceso de secado)

Tras la retirada de morteros impropios, el relleno de grandes faltantes y la consolidación y sellado de bordes de los revestimientos, se llevó a cabo el proceso de reposición del soporte con la utilización de morteros de cal (1 cal *Saint Astier NHL 3,5 X 3* de arena) o yeso, en el caso de las decoraciones de yeso, así como el estucado de las grietas.

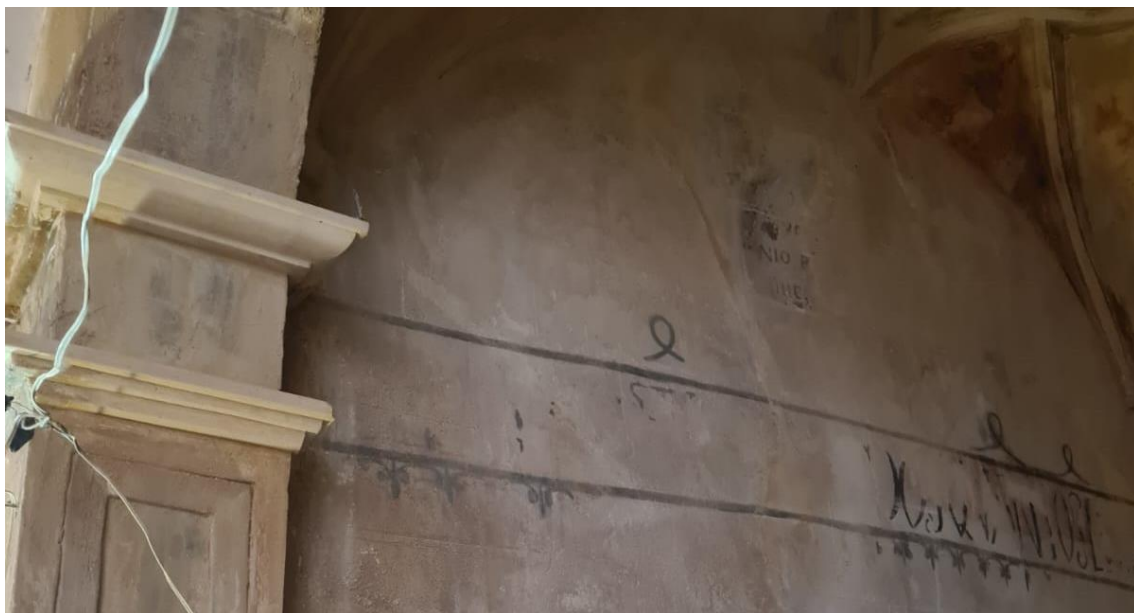
Fig.21 -23. Detalles de la recuperación del estrato original del S.XVI.

Por último, se llevo a cabo la reintegración del estrato pictórico, este proceso se llevó a cabo con el uso de acuarela y realizando una reintegración muy a bajo tono respecto al estrato original y solo se aplicó sobre los faltantes de las preexistencias sin completar aquellas decoraciones que habían desaparecido.

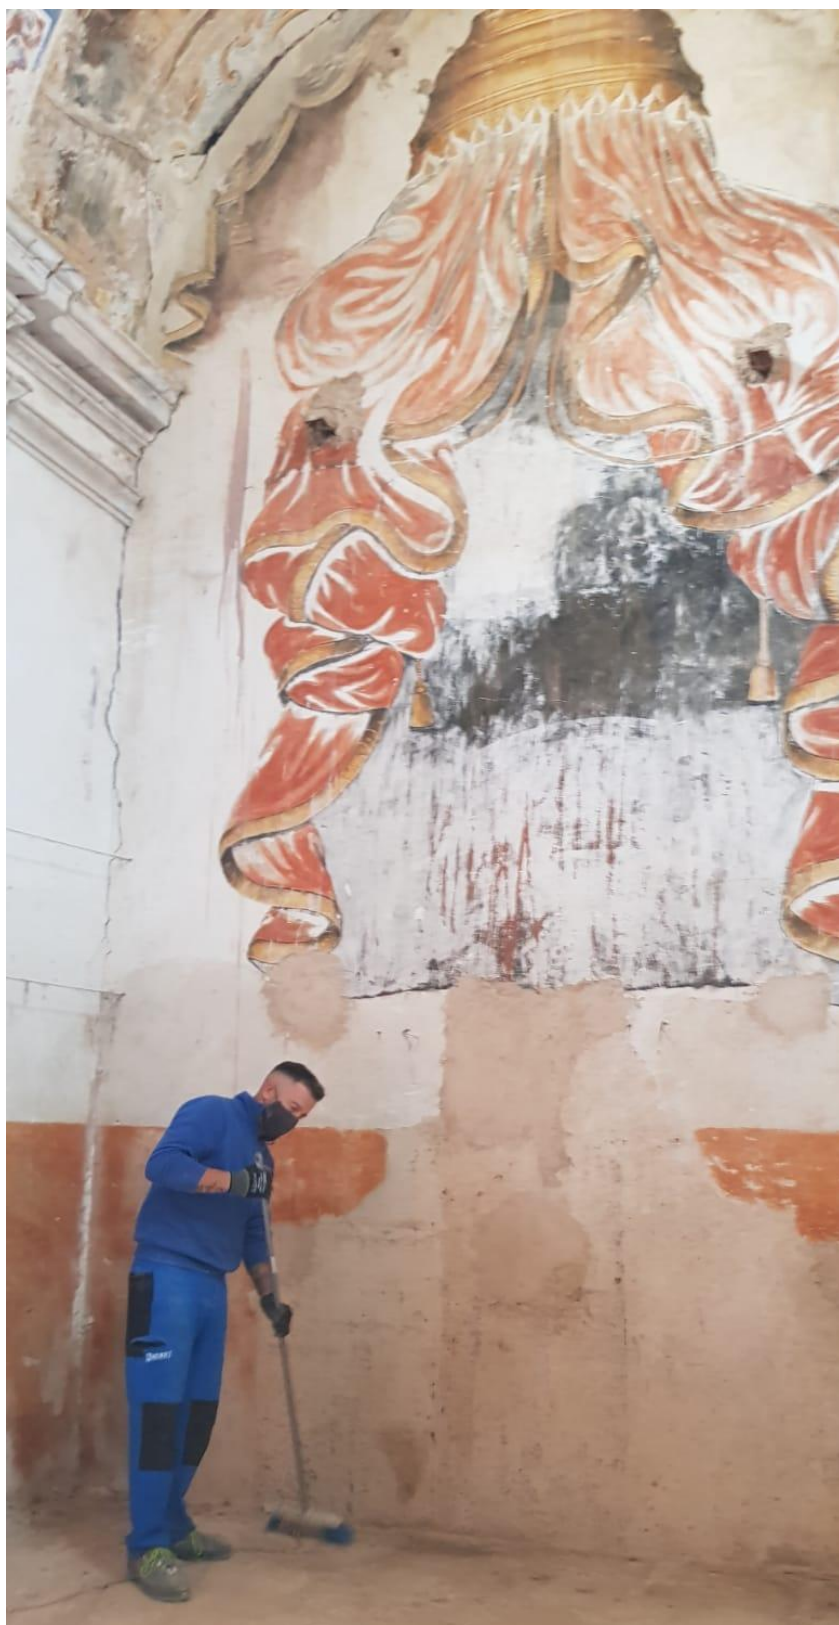
Fig. 3.1.2\_ Estado previo de la capilla.

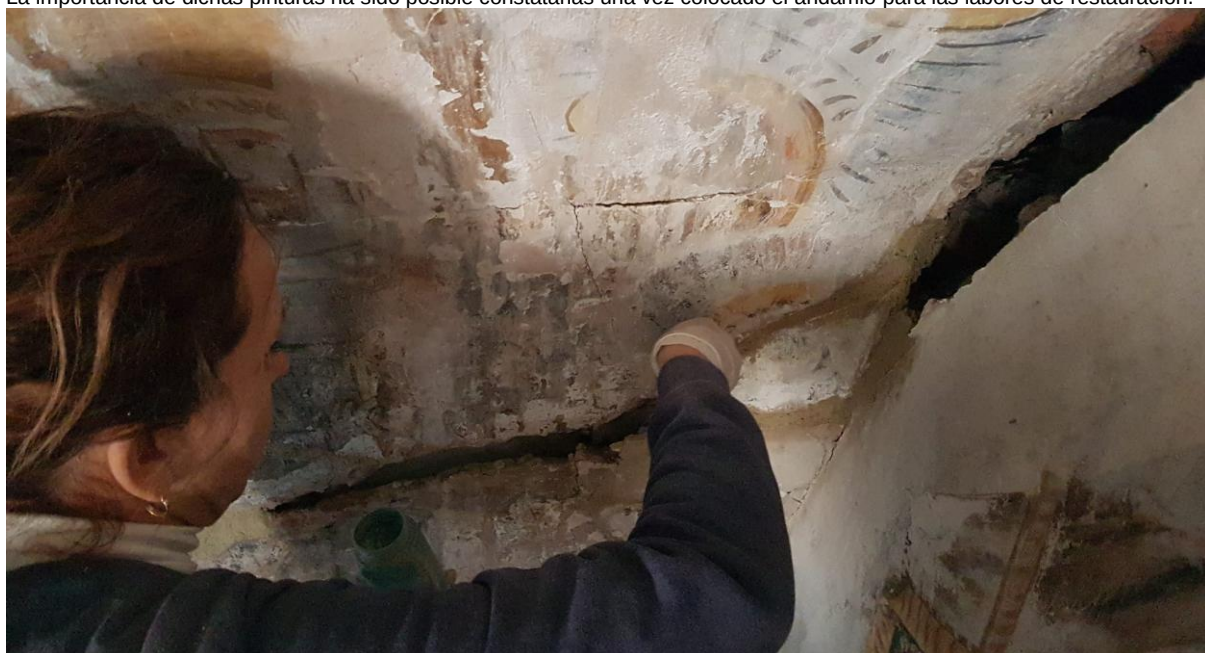
**Fig. 3.1.6\_** Inyección con mortero de cal para fijación de la capa de revoco con restos pictóricos.

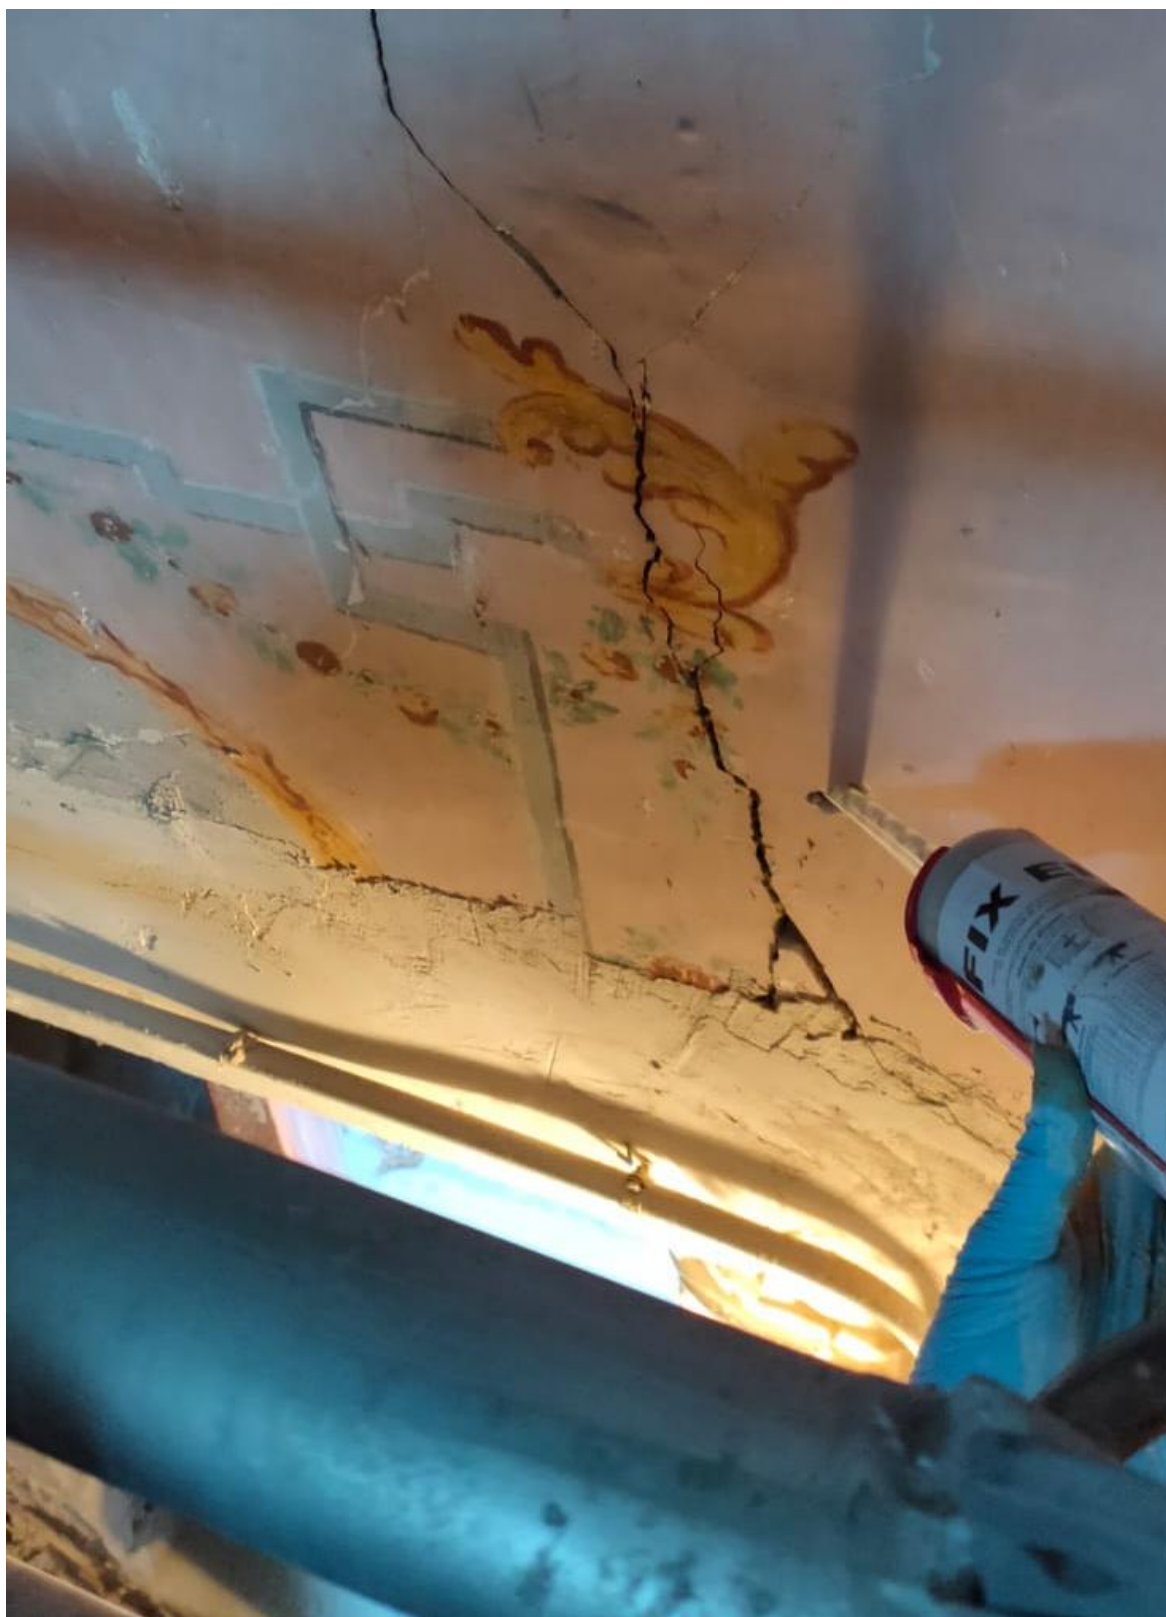
Fig. 3.1.7\_ Cosido de grietas mediante varillas de fibra de vidrio. Los restos pictóricos de la imagen corresponden al s.XIX.

- La detención del proceso de deterioro de la estructura de la capilla, cerrando las grietas existentes mediante materiales compatibles con el sistema constructivo –inyecciones de lechada de cal como material de cohesión- realizando un cosido estructural a base de varillas de fibra de vidrio.

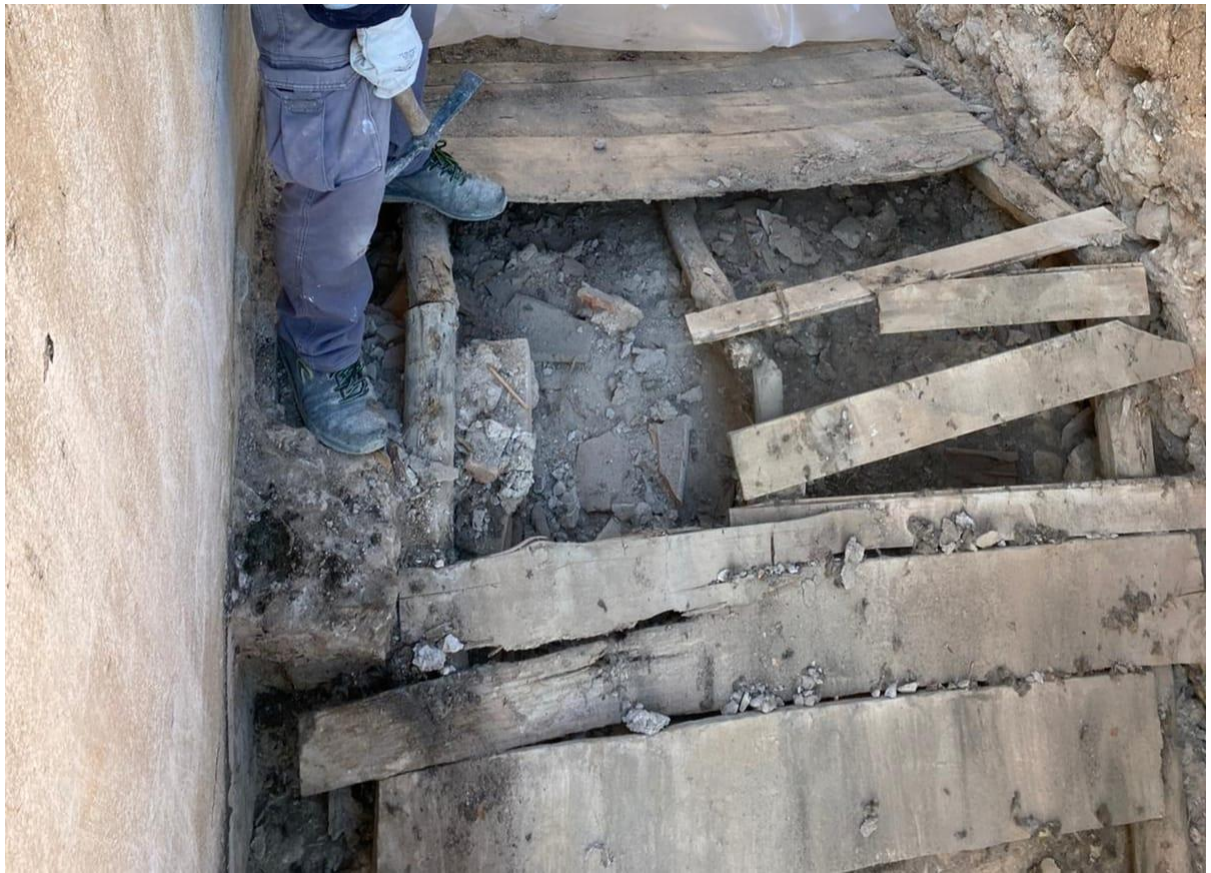
**Fig. 3.1.9\_** Estado previo de la cubierta. Retirada de tejado y entablamento de cubierta del ábside de la capilla.

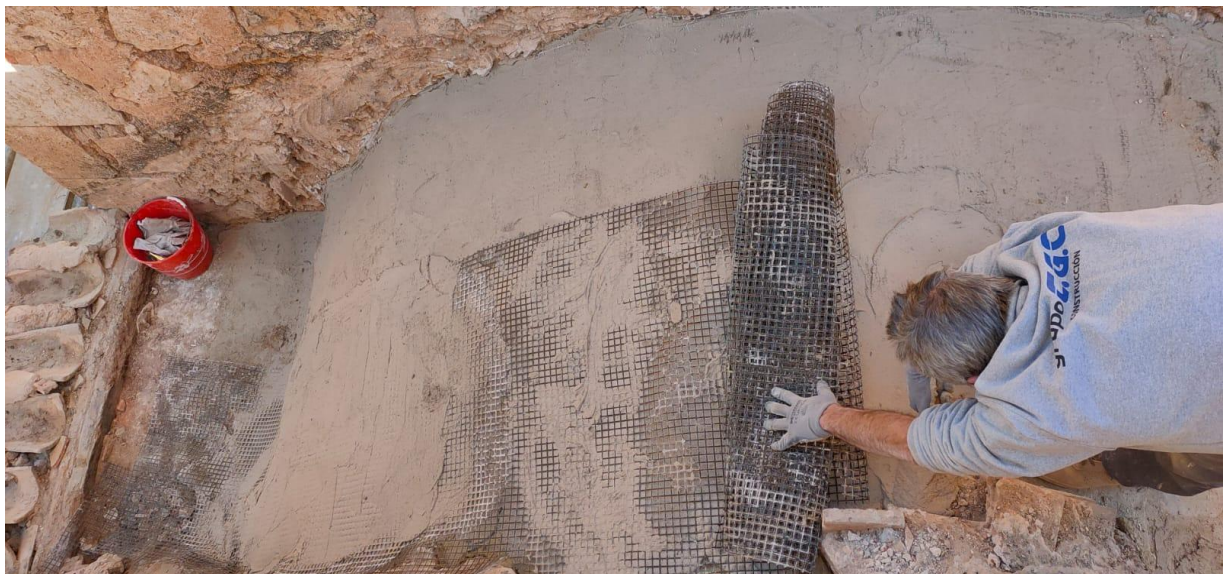
**Fig. 3.1.10\_** Refuerzo de la bóveda con malla y mortero de cal.

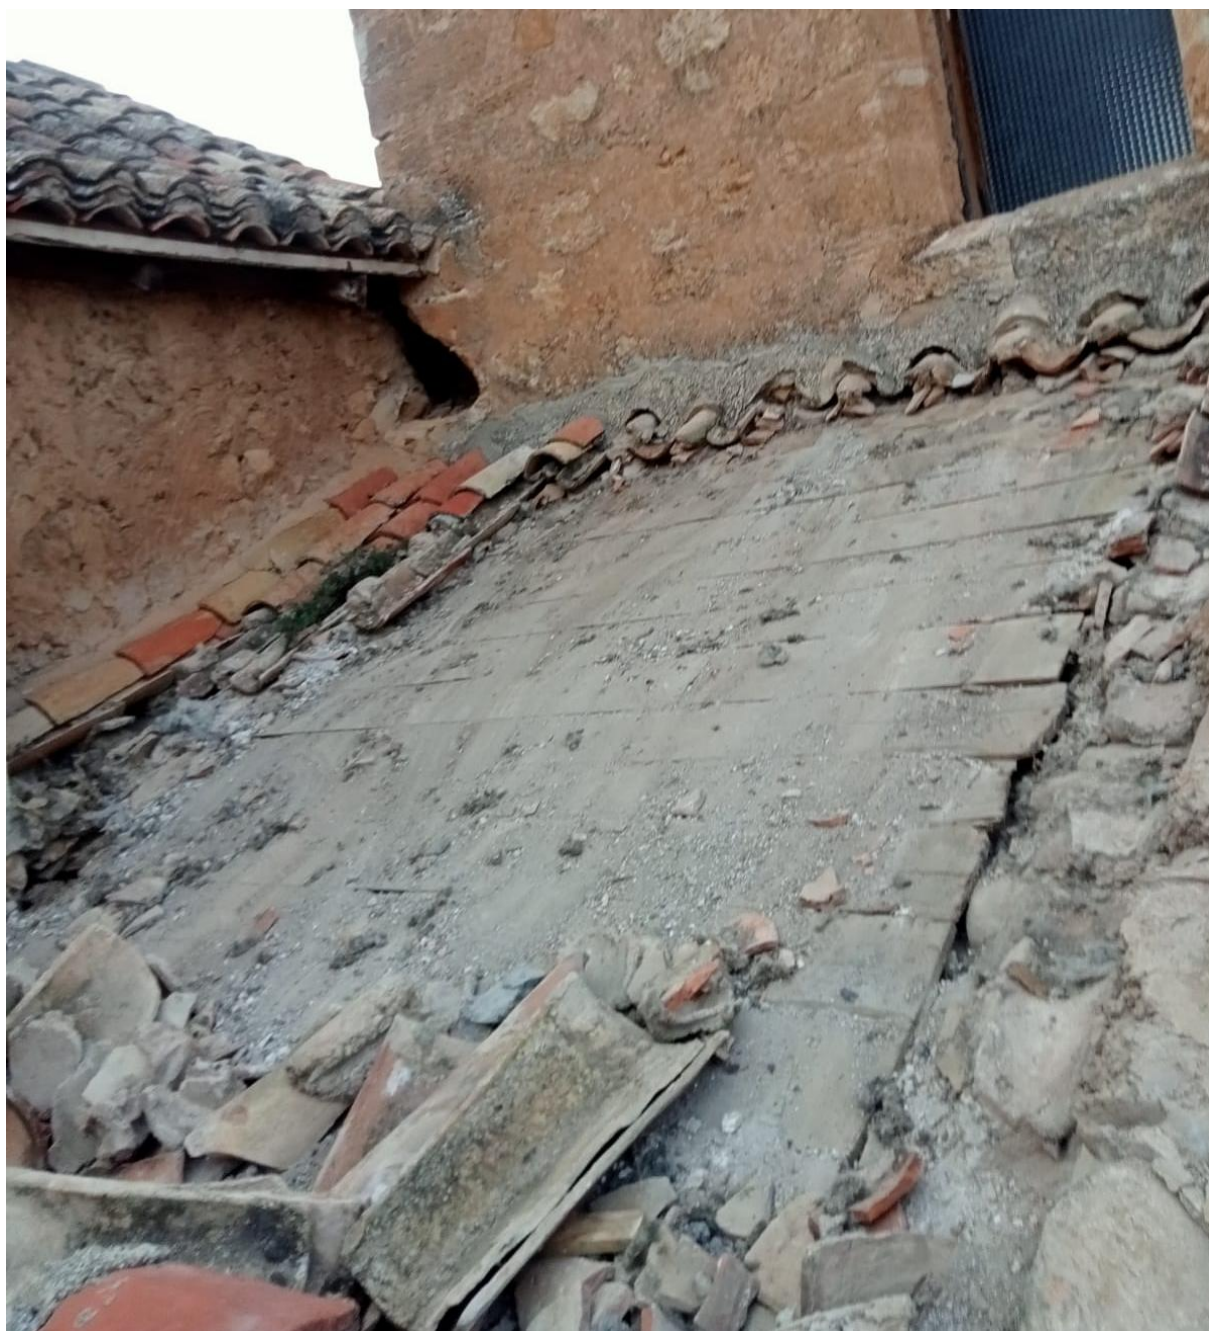
**Fig. 3.2.3\_** Retirada de tejado y entablamento de la cubierta de la capilla Detalle de la disposición del tablero de madera original.

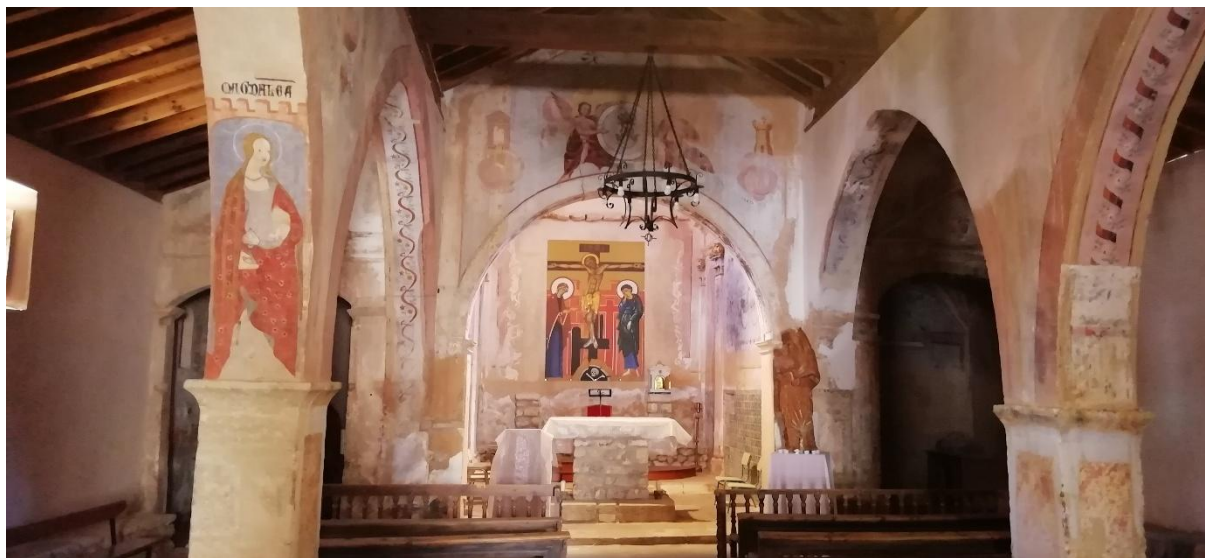
**Fig. 3.3.1\_** Vista del presbiterio desde el acceso previa la intervención.

En el caso del presbiterio, existían numerosas grietas en cada uno de los cuatro arcos que sostienen la bóveda vaída. Asimismo, el fondo del presbiterio acusaba la trayectoria de una de esas grietas. La humedad existente en los muros origina, aún a día de hoy, el desprendimiento de la azulejería que reviste

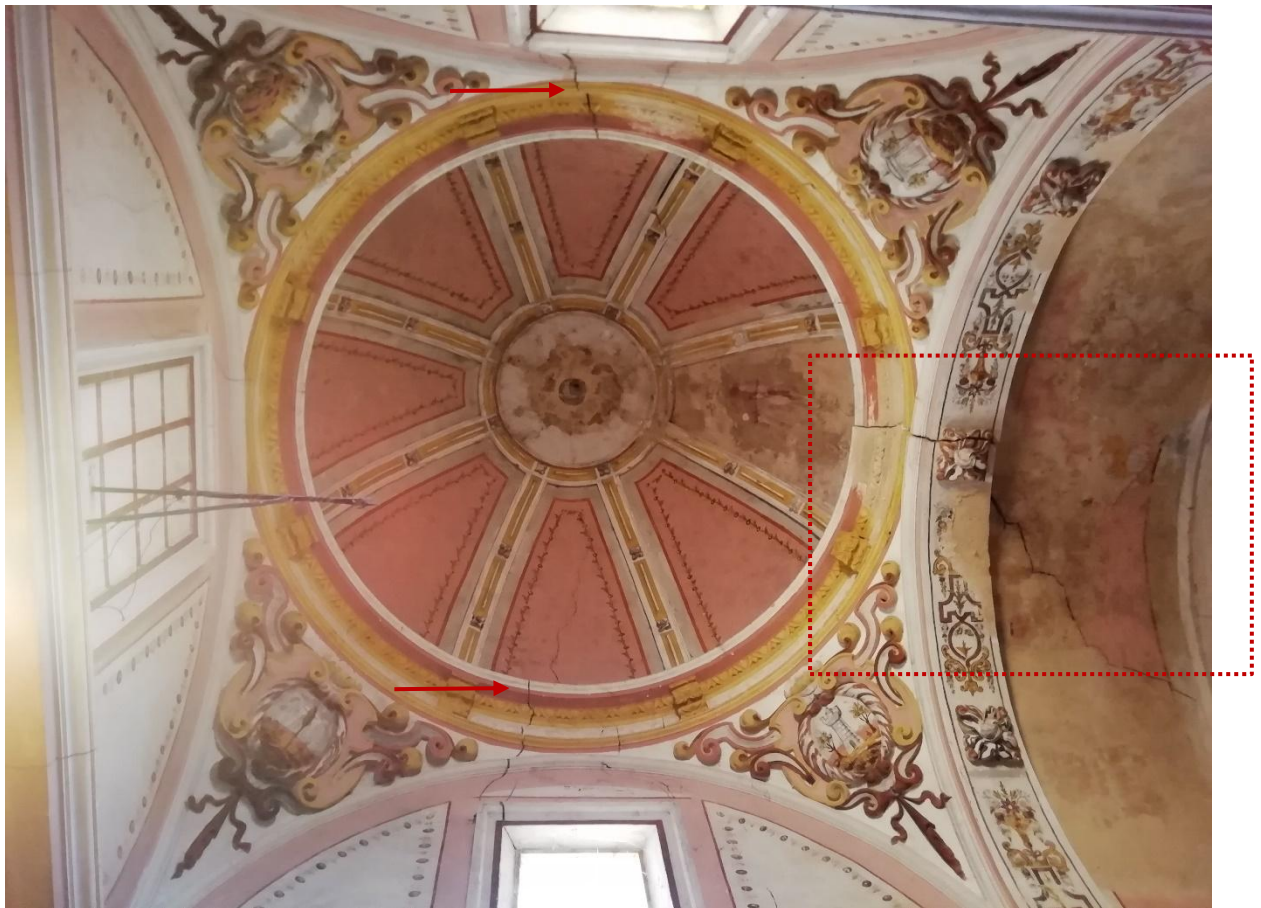
**Fig. 3.3.2\_** Vista cenital de la bóveda del presbiterio previa a la intervención.

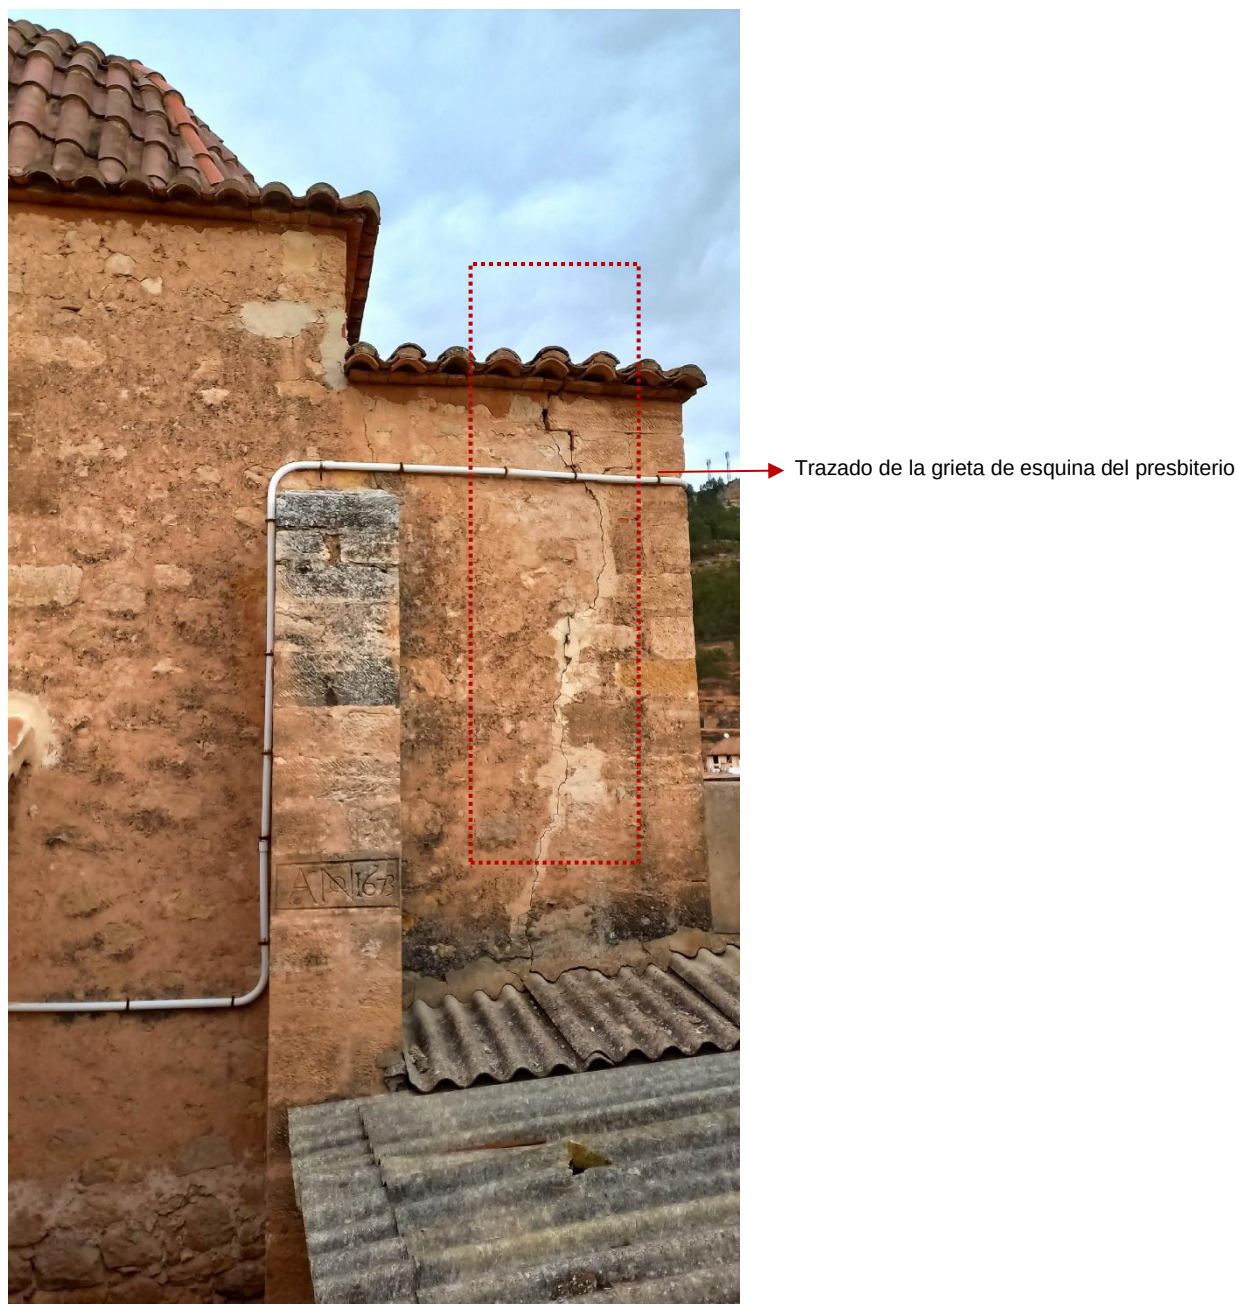
**Fig. 3.3.3\_** Vista exterior sur del presbiterio previa a la intervención.

La capilla lateral situada al norte del presbiterio presentaba grietas en esquina, previsiblemente como resultado del asentamiento de la base de apoyo del muro (Figs. 3.3.3).

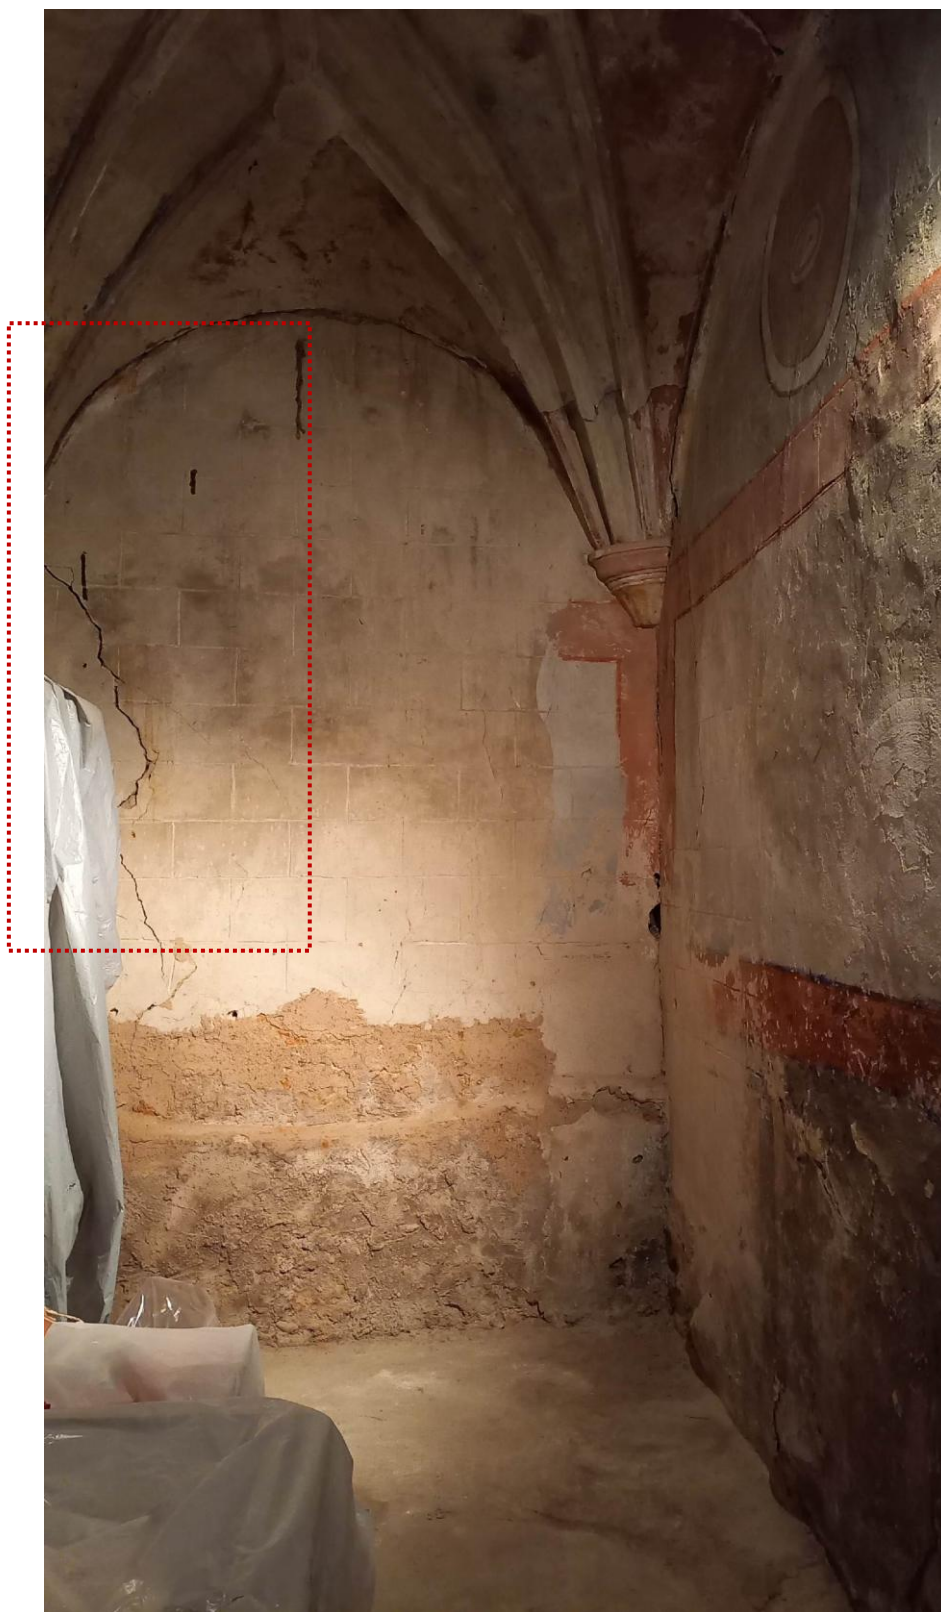
Existía, asimismo, una grieta que recorría el encuentro entre la capilla y el presbiterio, encuentro que no está trabado, presumiblemente por tratarse de dos fases distintas de construcción del edificio. En este caso, se consideró apropiado respetar la autonomía de cada elemento, sellando la grieta sin realizar anclajes estructurales.

**Fig. 3.3.4\_** Grieta de esquina de la capilla lateral norte vista desde el interior, antes de la intervención.

Cosido de grieta de esquina de la capilla norte con varillas de fibra de vidrio corrugadas de diámetro con separación y longitud variable y relleno mediante mortero de cal.
