## **Informe sobre la Ermita de Nuestra Señora de la Huerta en Ademuz para su consideración como Bien de Interés Cultural (BIC) (incluye 2 memorias)**

Autor: Comisión Legado Histórico y Artístico  
Aprovació: Pleno, 26 enero 2026

**INFORME – MEMORIA FINAL DE INTERVENCIÓN DE LA  
CAPILLA DEL SIGLO XVI DEL INTERIOR DE LA ERMITA DE LA  
VIRGEN DE LA HUERTA DE ADEMUZ**

## ERMITA DE LA VIRGEN DE LA HUERTA DE ADEMUZ (VALENCIA)

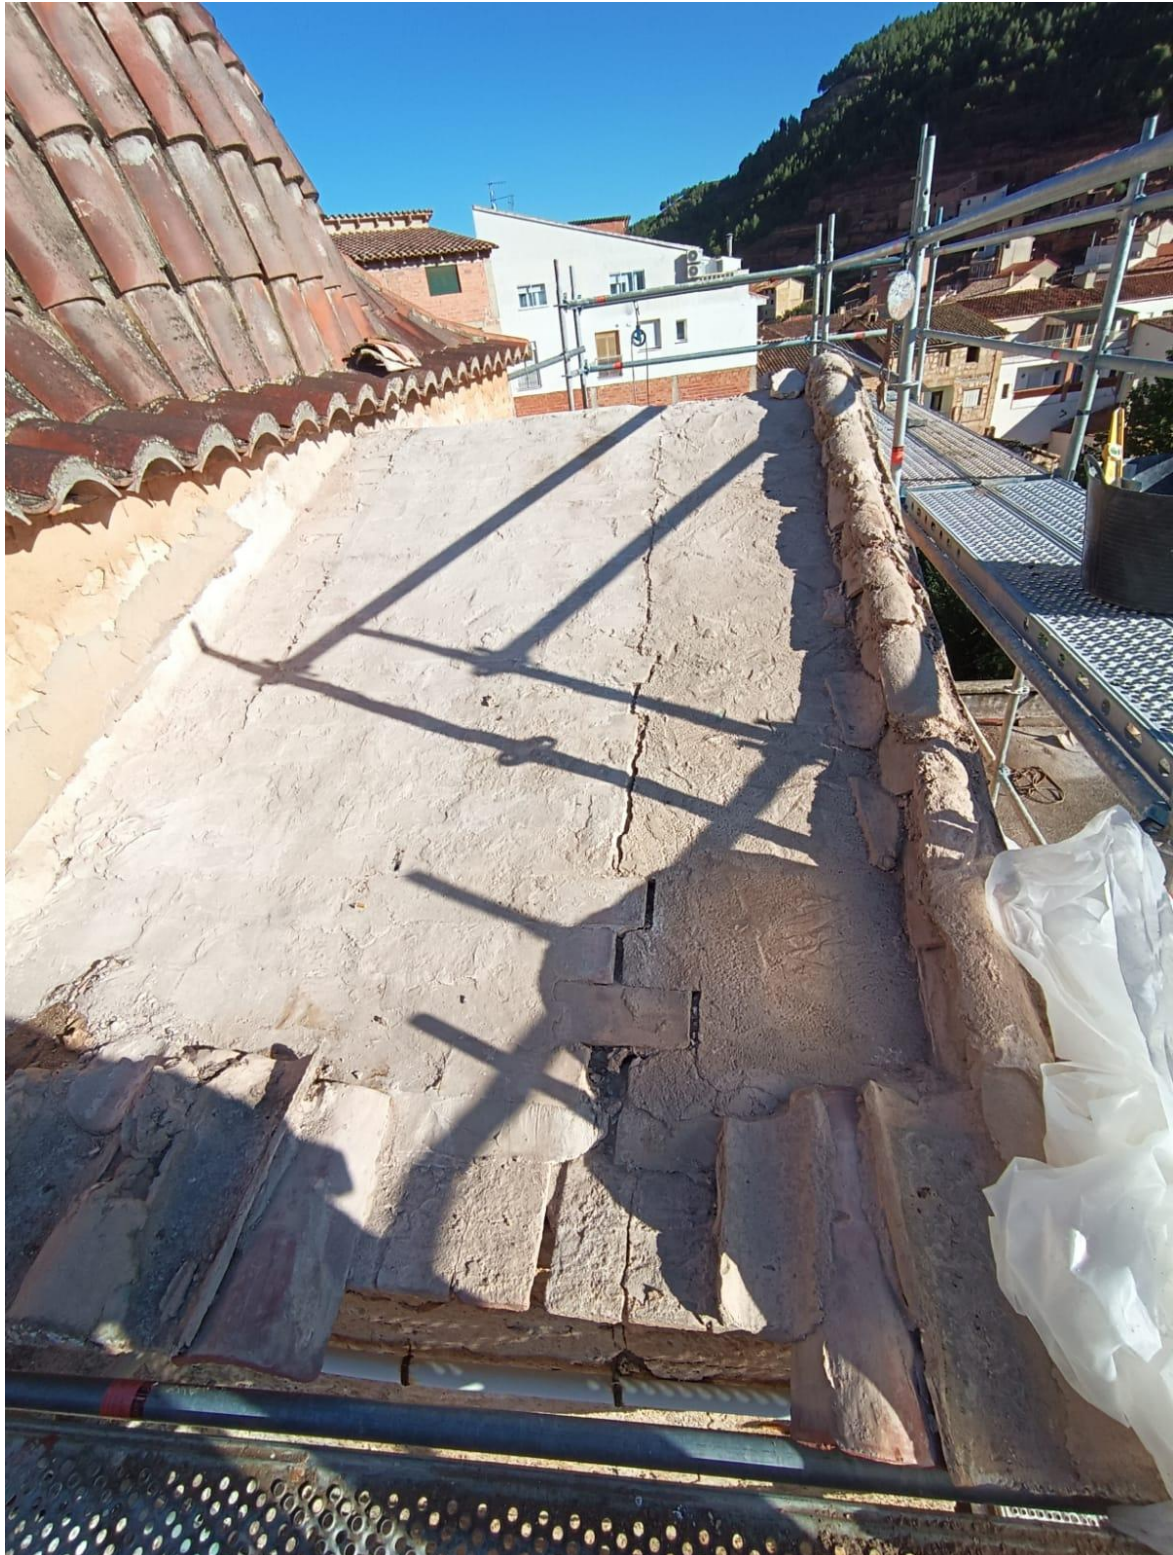
**Fig. 3.3.7\_** Aspecto de la cubierta una vez retiradas las tejas. Se aprecia la grieta longitudinal que parte de la esquina del muro.

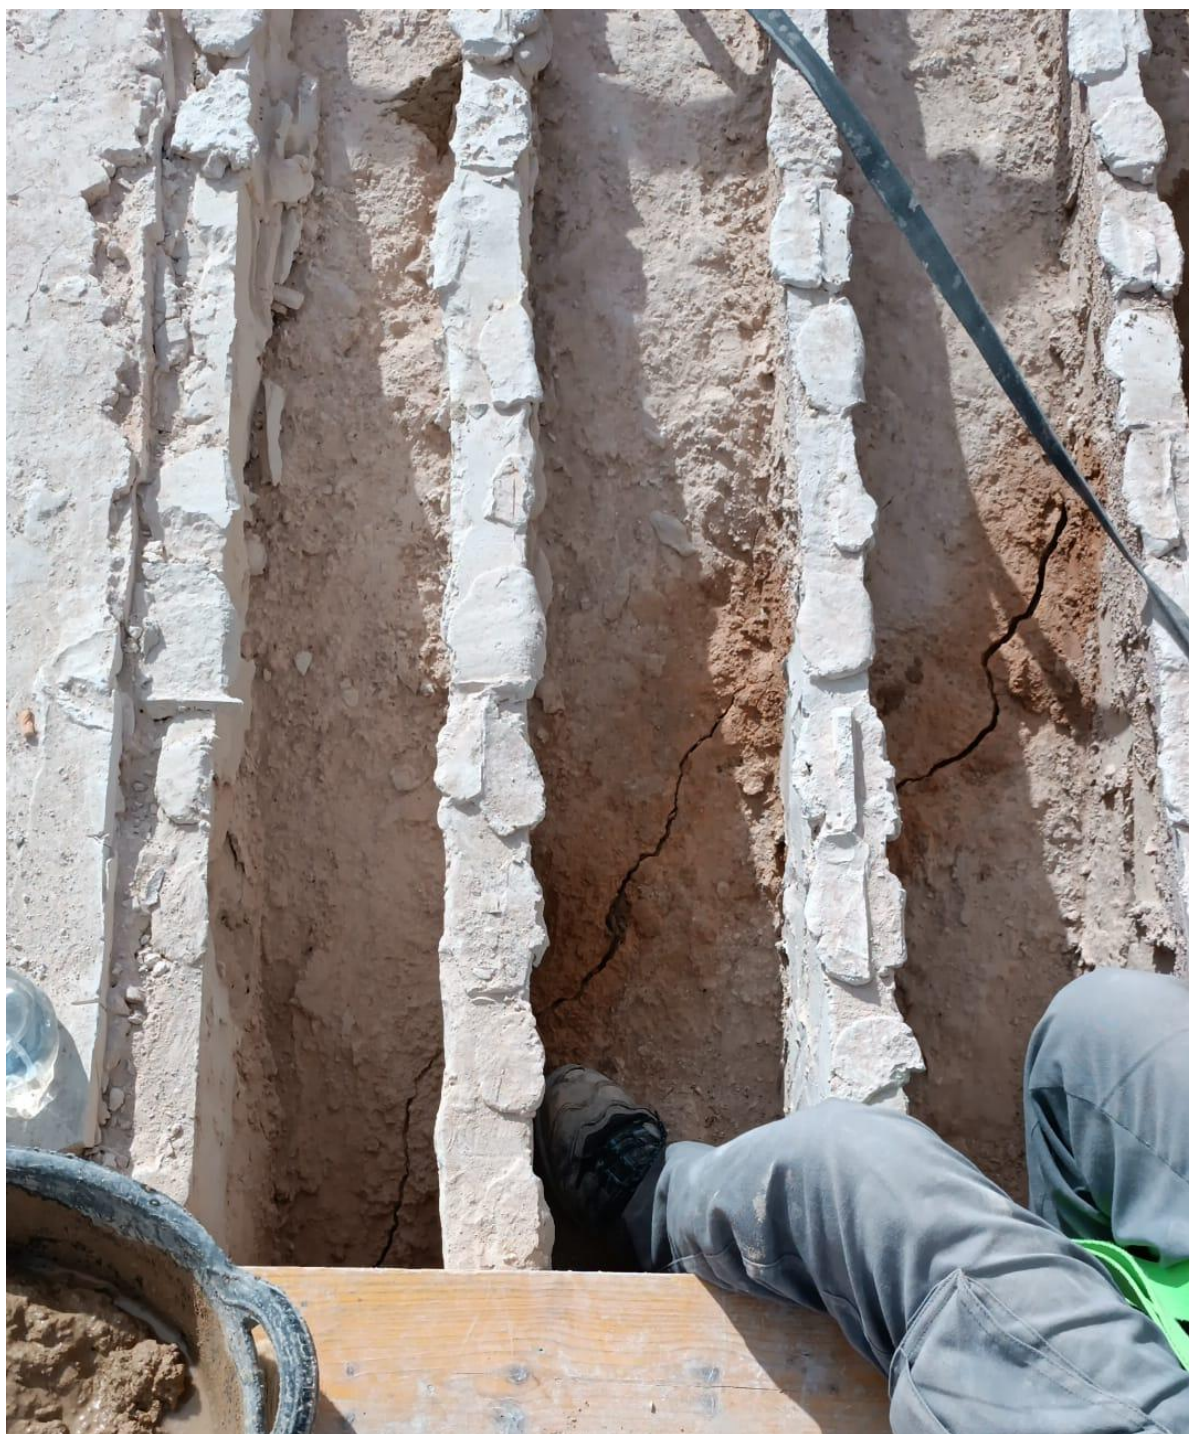
**Fig. 3.3.9** Tabiquillos cerámicos como sistema de soporte del tablero cerámico. Se parecía la grieta longitudinal que recorre la bóveda, cuyo trazado parte de la grieta de la esquina del muro, que se interviene mediante cosidos.

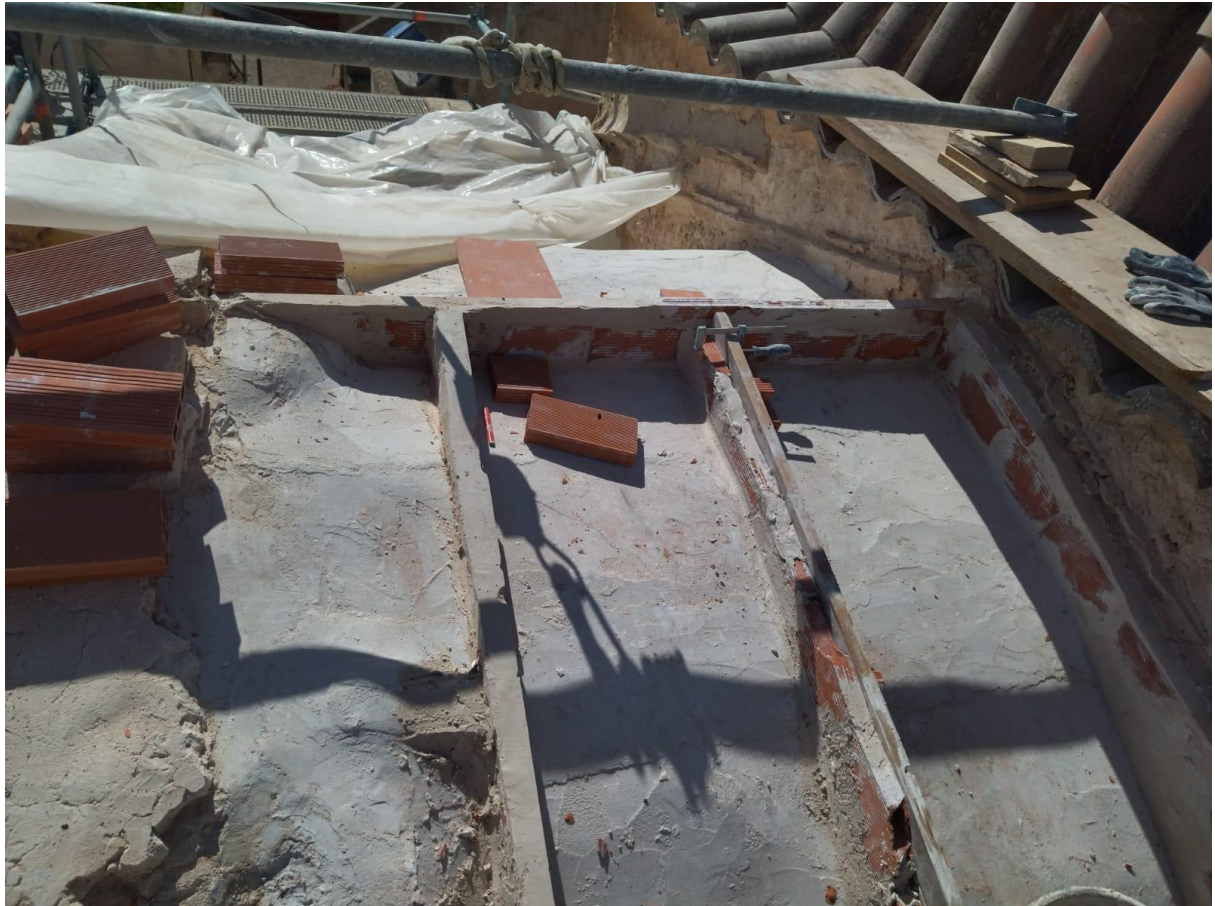
**Fig. 3.3.10\_** Refuerzo de la bóveda mediante malla GeoSteel\_G600 y Geocalce F y posterior colocación de tabiquillos cerámicos.

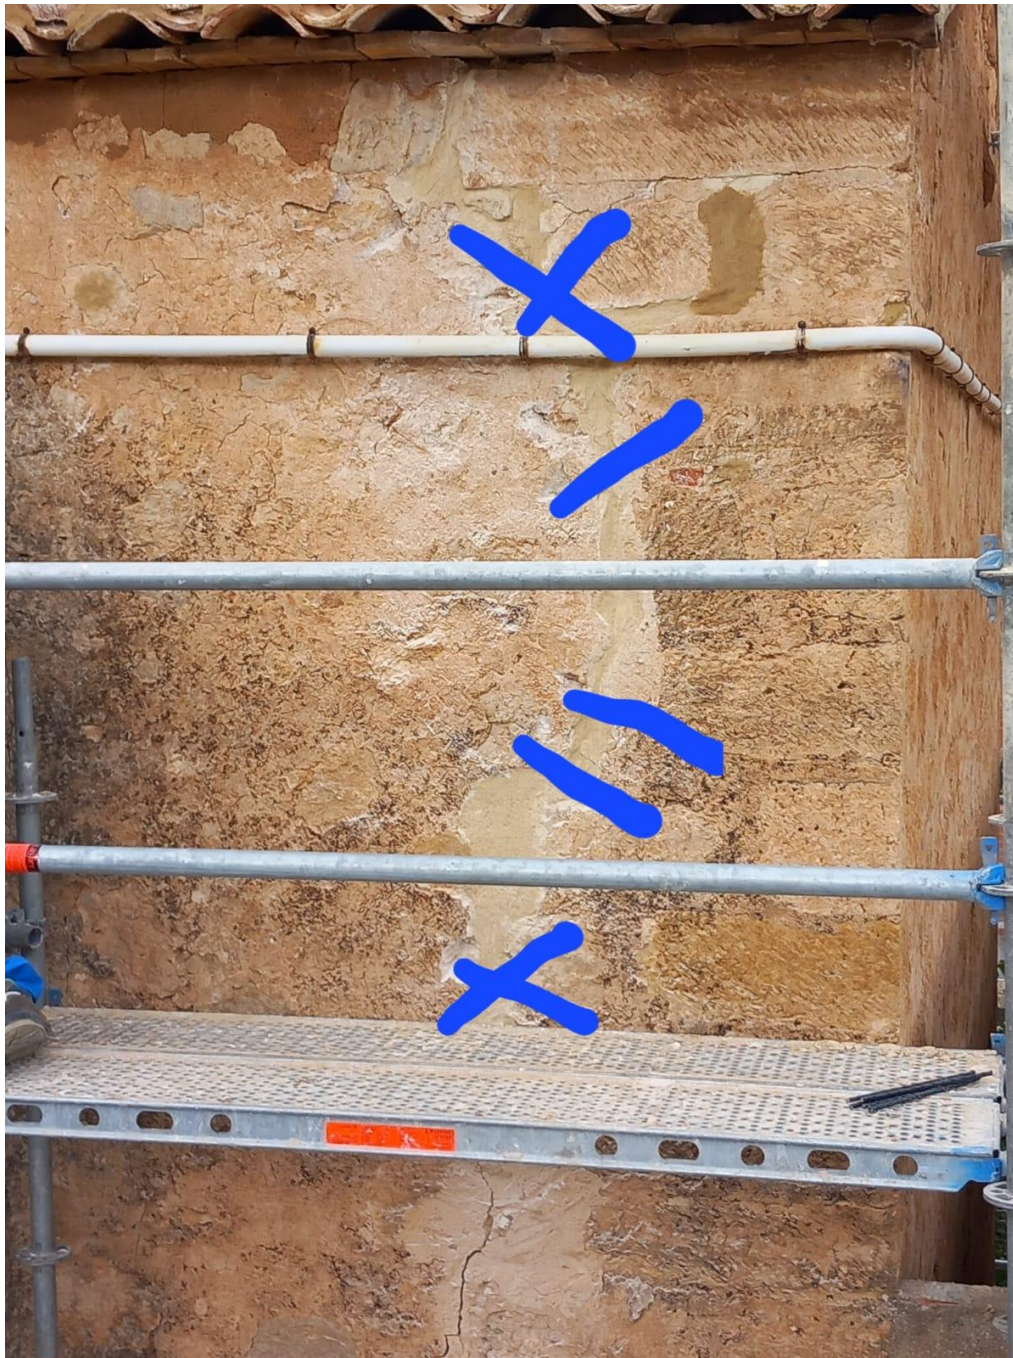
Fig. 3.3.13\_ Señalización de los puntos de cosido del trazado superior de la grieta mediante varillas

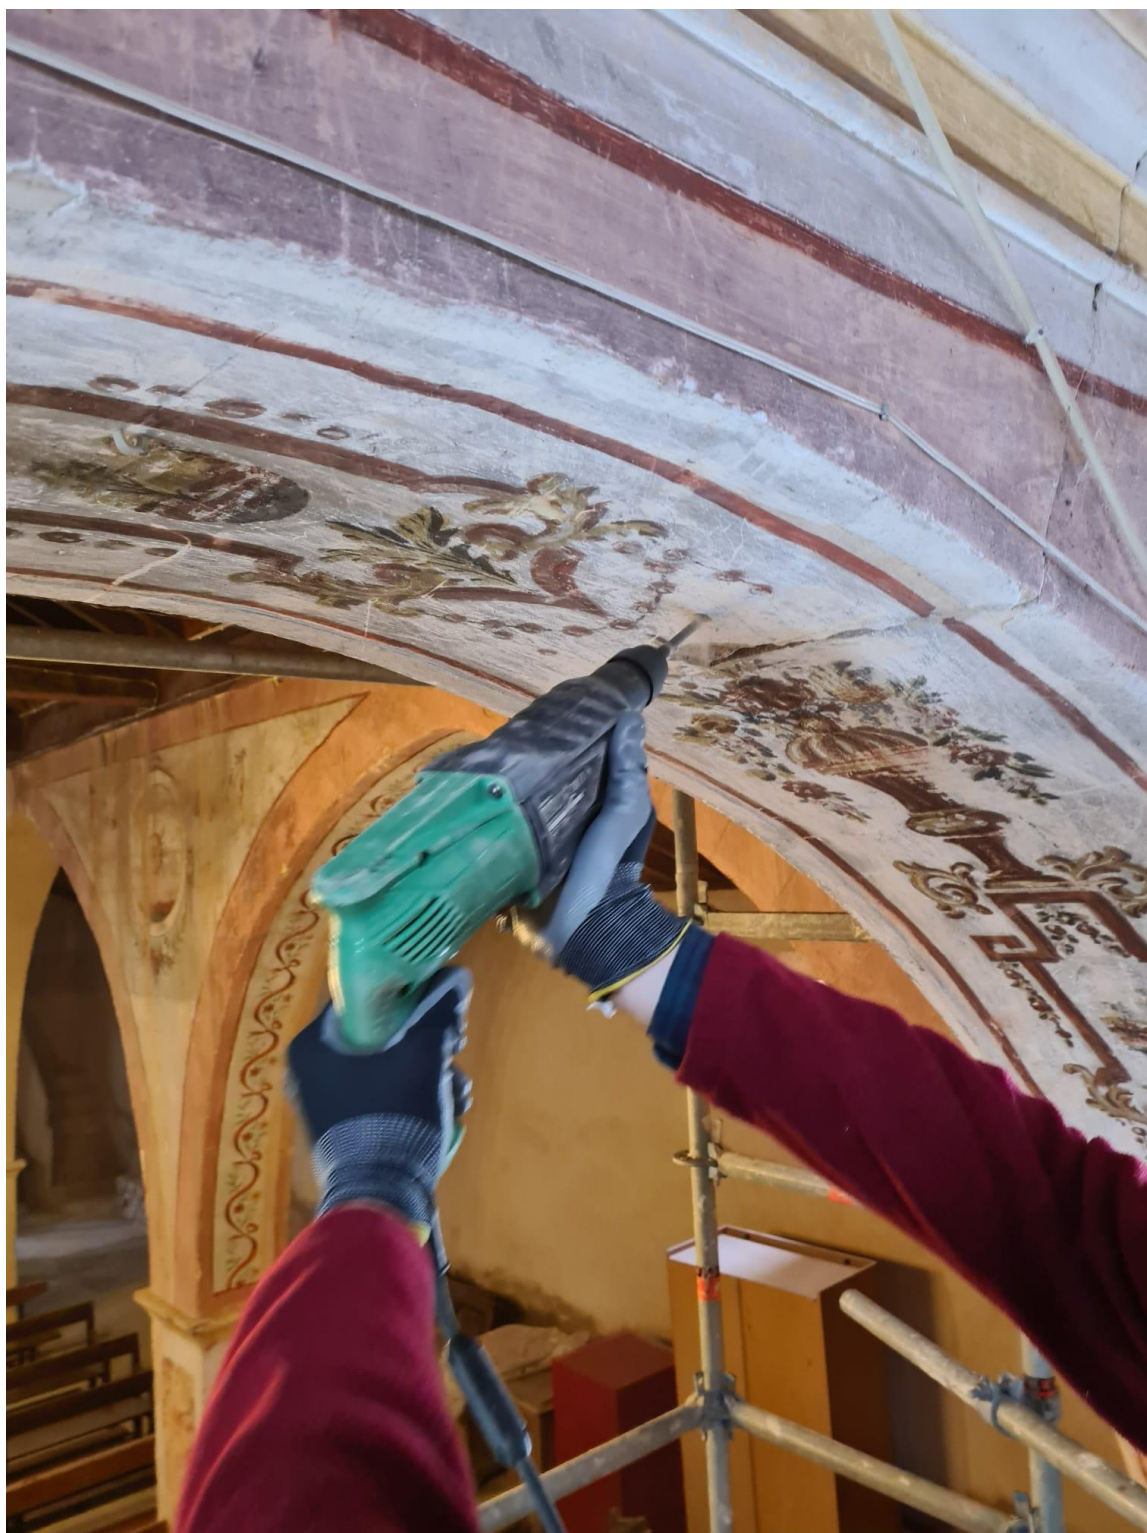
Fig. 3.3.15\_Cosido de grietas mediante varillas de Ø4mm.

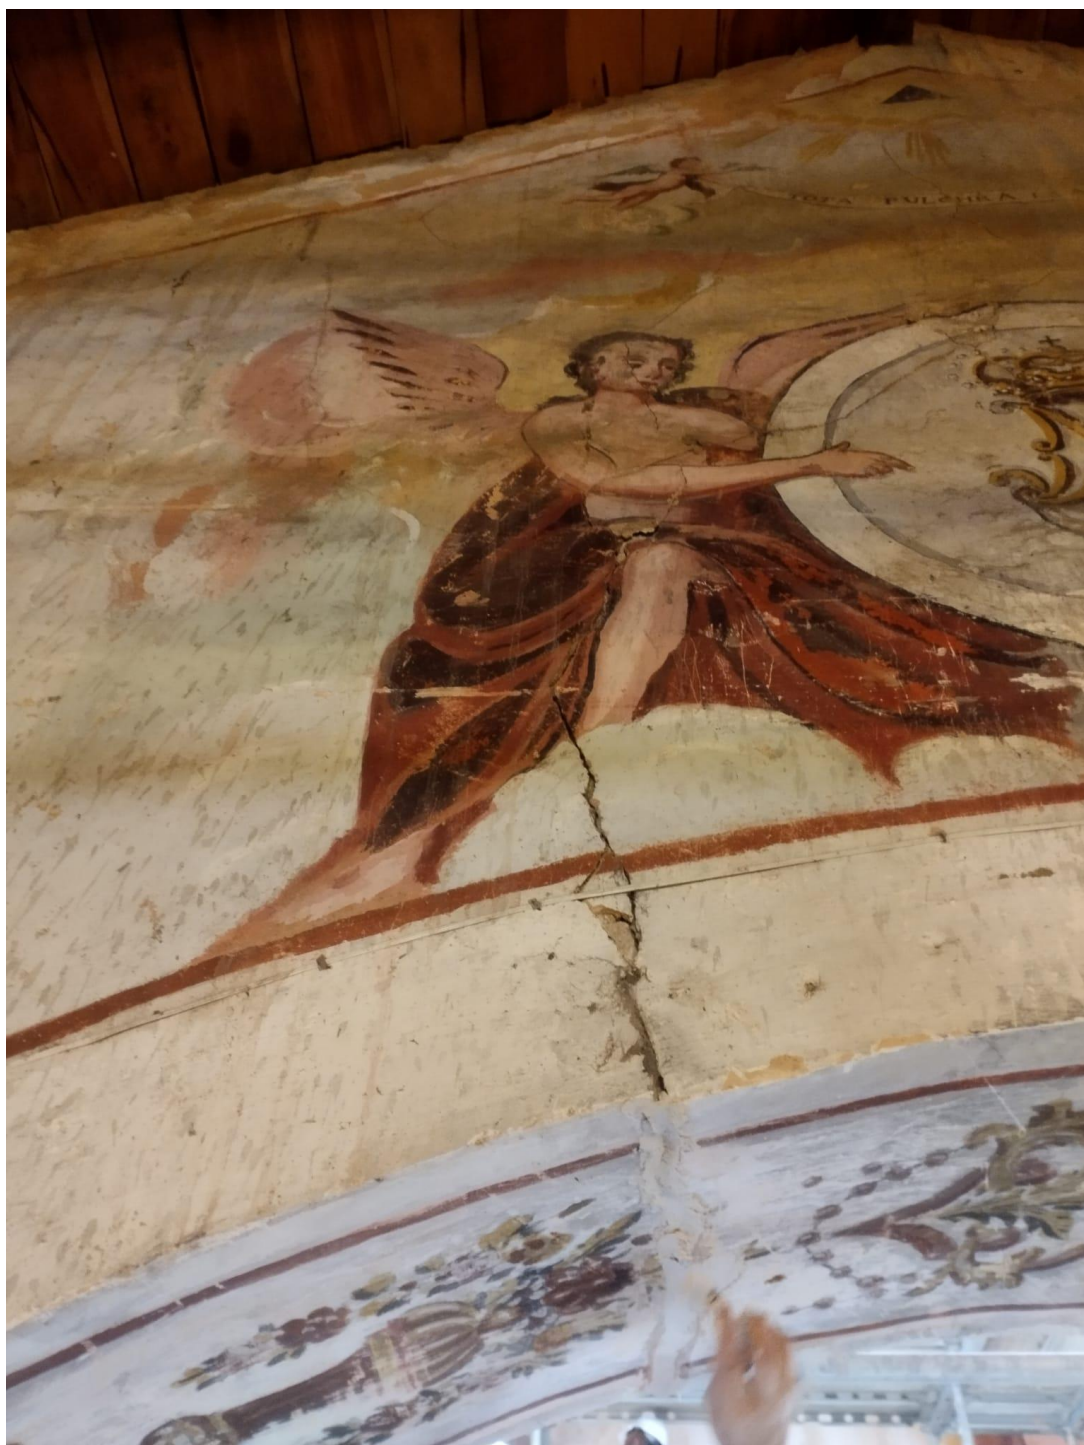
**Fig. 3.3.17\_** Relleno de grietas en intradós de arco toral de la cúpula del presbiterio.

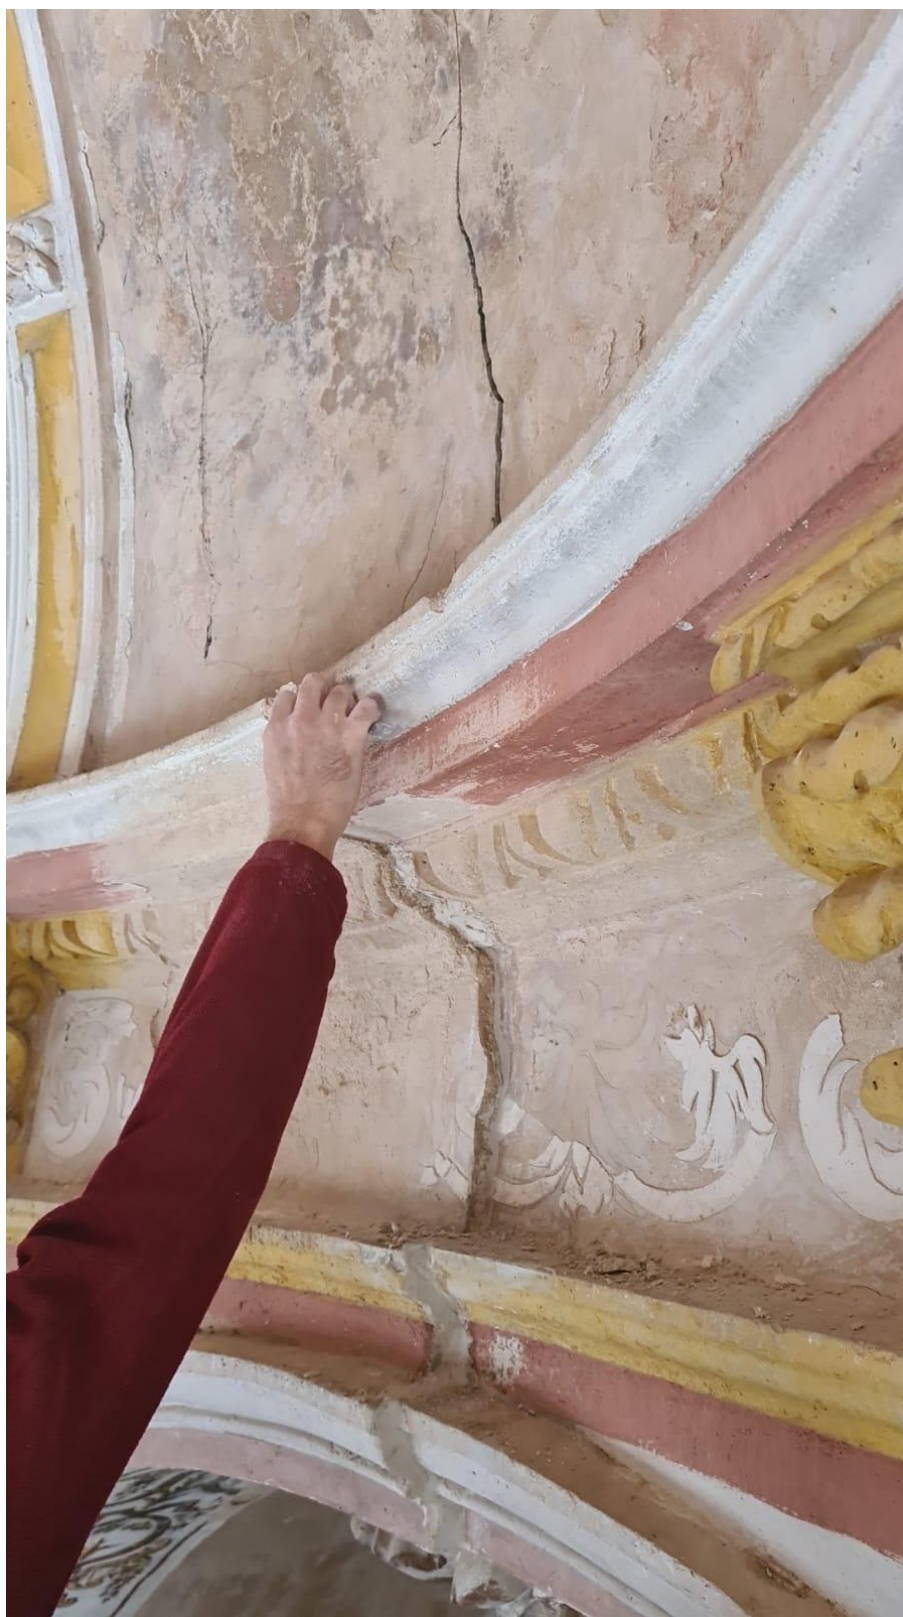
**Fig. 3.3.18\_** Relleno de grietas en el tambor de la cúpula del presbiterio.

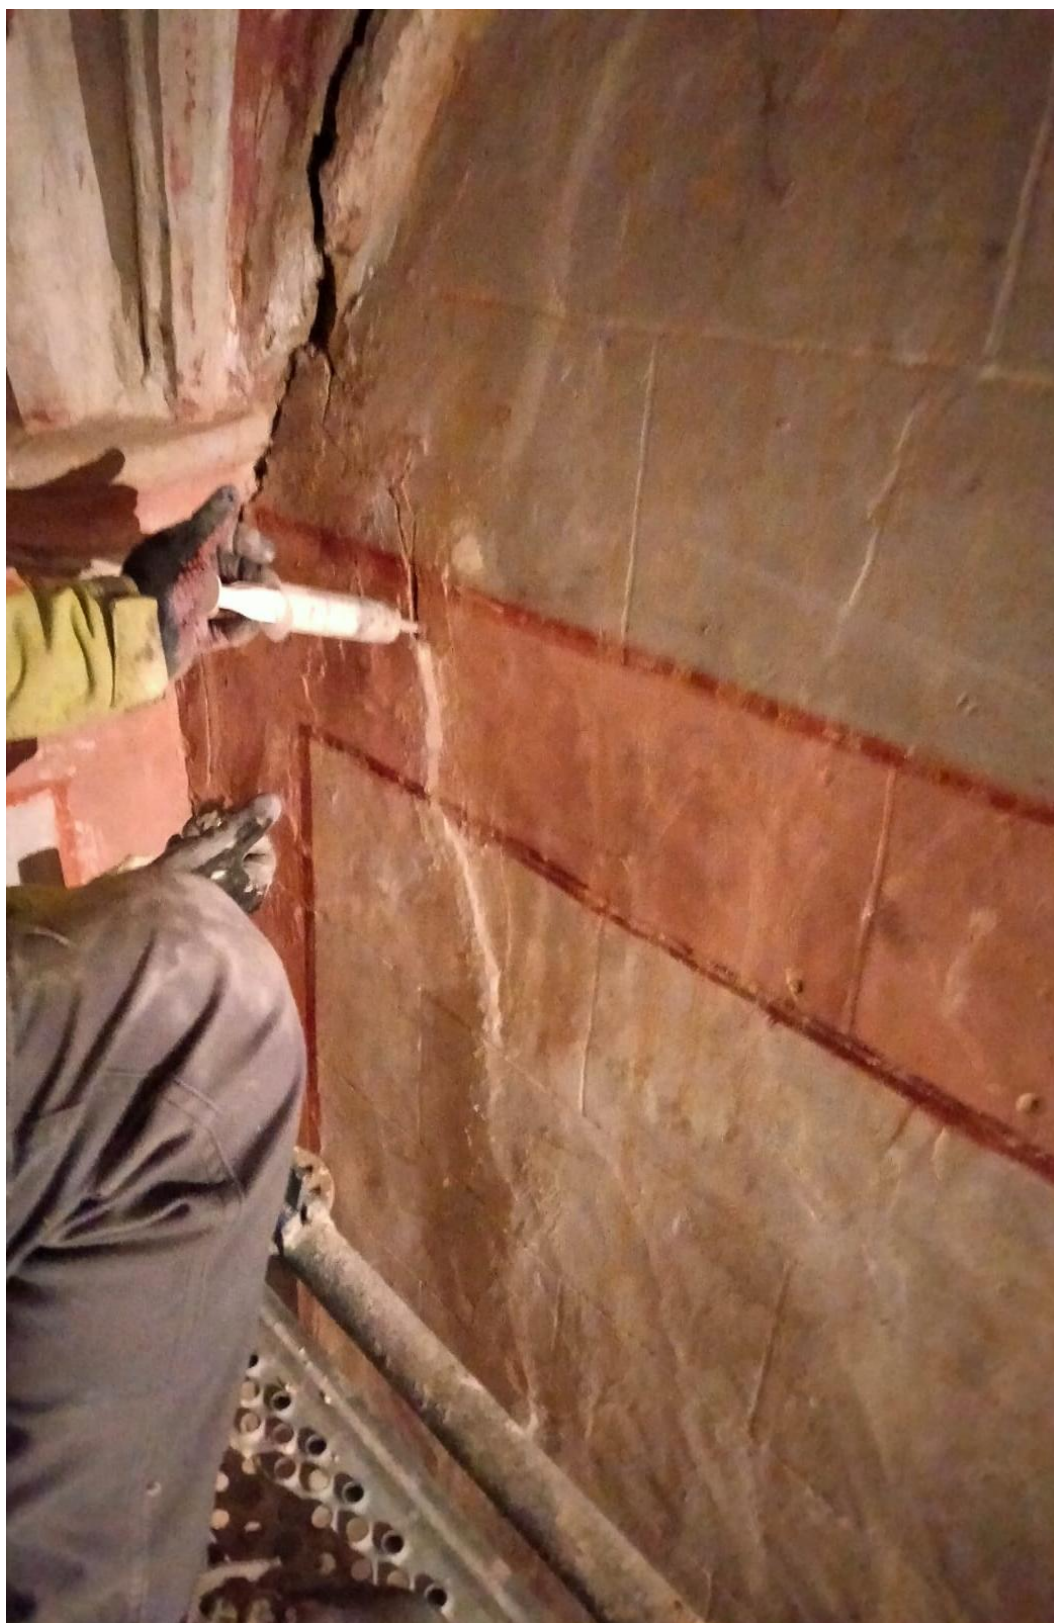
**Fig. 3.3.19\_** Inyección a base de yeso para consolidación de estrato pictórico en la capilla norte anexa al presbiterio.
