## **Informe sobre l'Ermita de *Nuestra Señora de la Huerta* a Ademuz per a la seua consideració com a Bé d'Interès Cultural (BIC) (inclou 2 memòries)**

**INFORME – MEMORIA FINAL DE INTERVENCIÓN DE LA  
CAPILLA DEL SIGLO XVI DEL INTERIOR DE LA ERMITA DE LA  
VIRGEN DE LA HUERTA DE ADEMUZ**

## ERMITA DE LA VIRGEN DE LA HUERTA DE ADEMUZ (VALENCIA)

### MEMORIA DE ACTUACIONES REALIZADAS

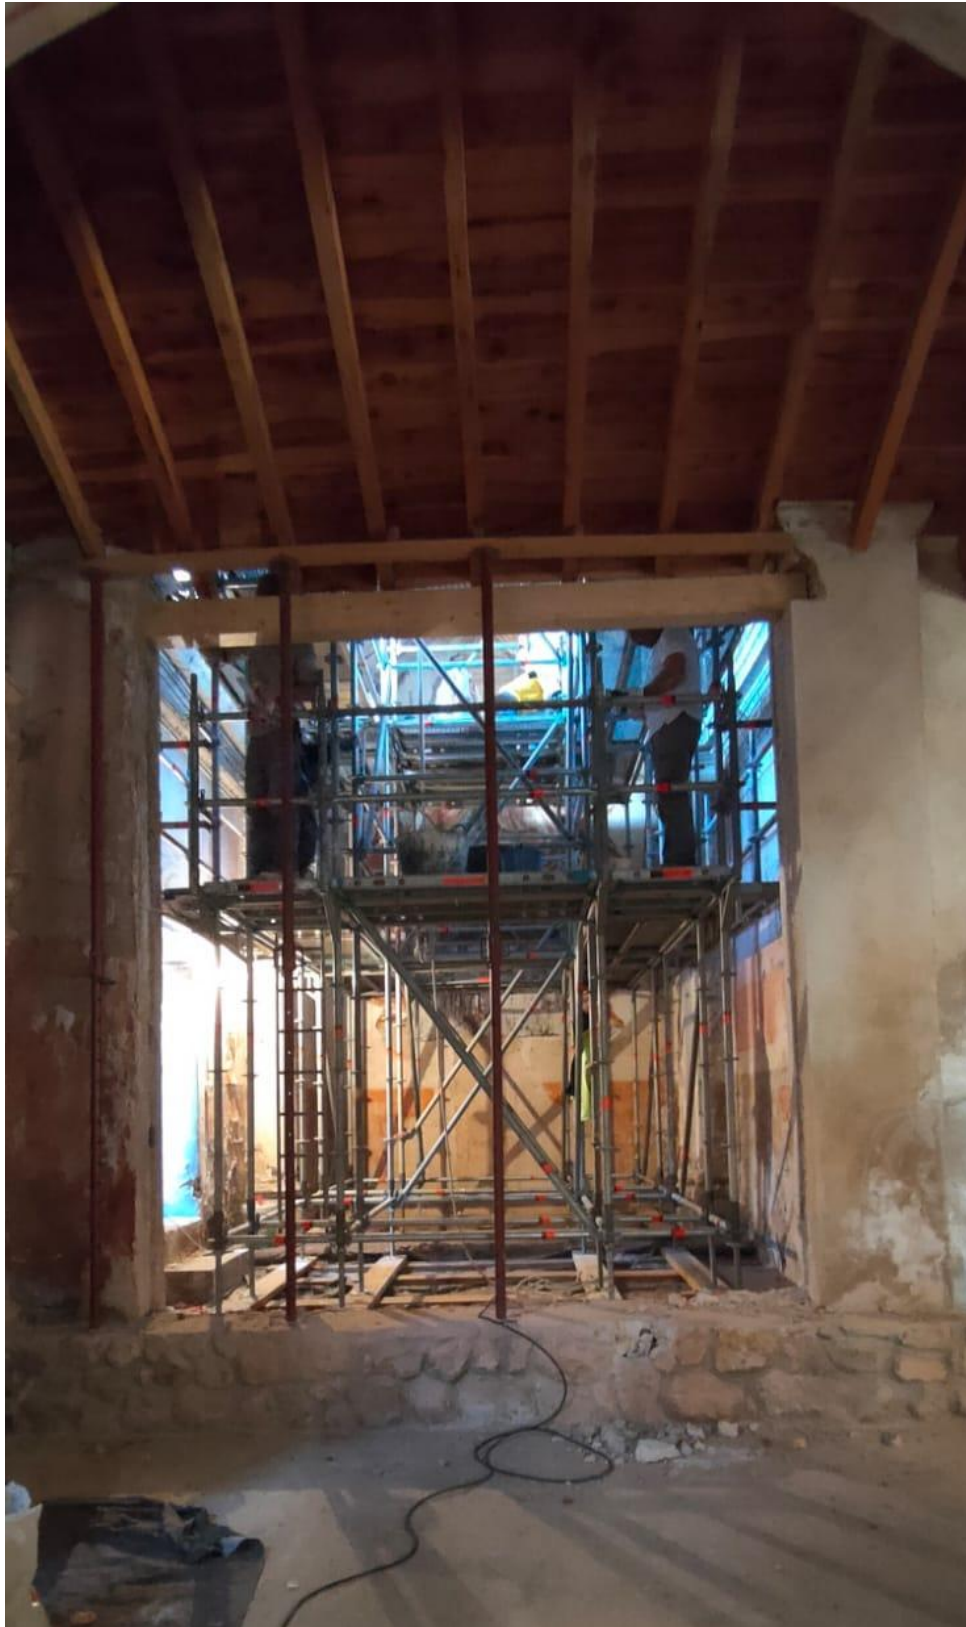
**Fig. 3.1.4\_** Vista tras la eliminación del tabique separador desde el interior de la nave de la iglesia.

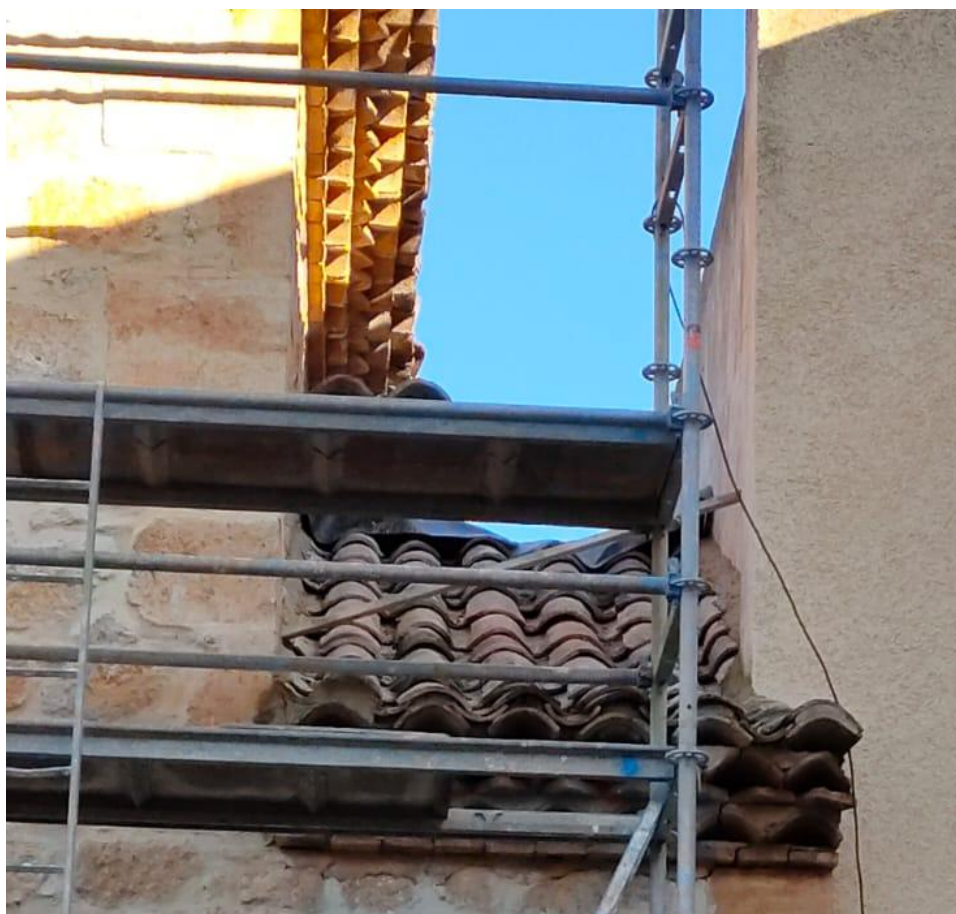
**Fig. 3.1.14\_** Retejado de la cubierta.

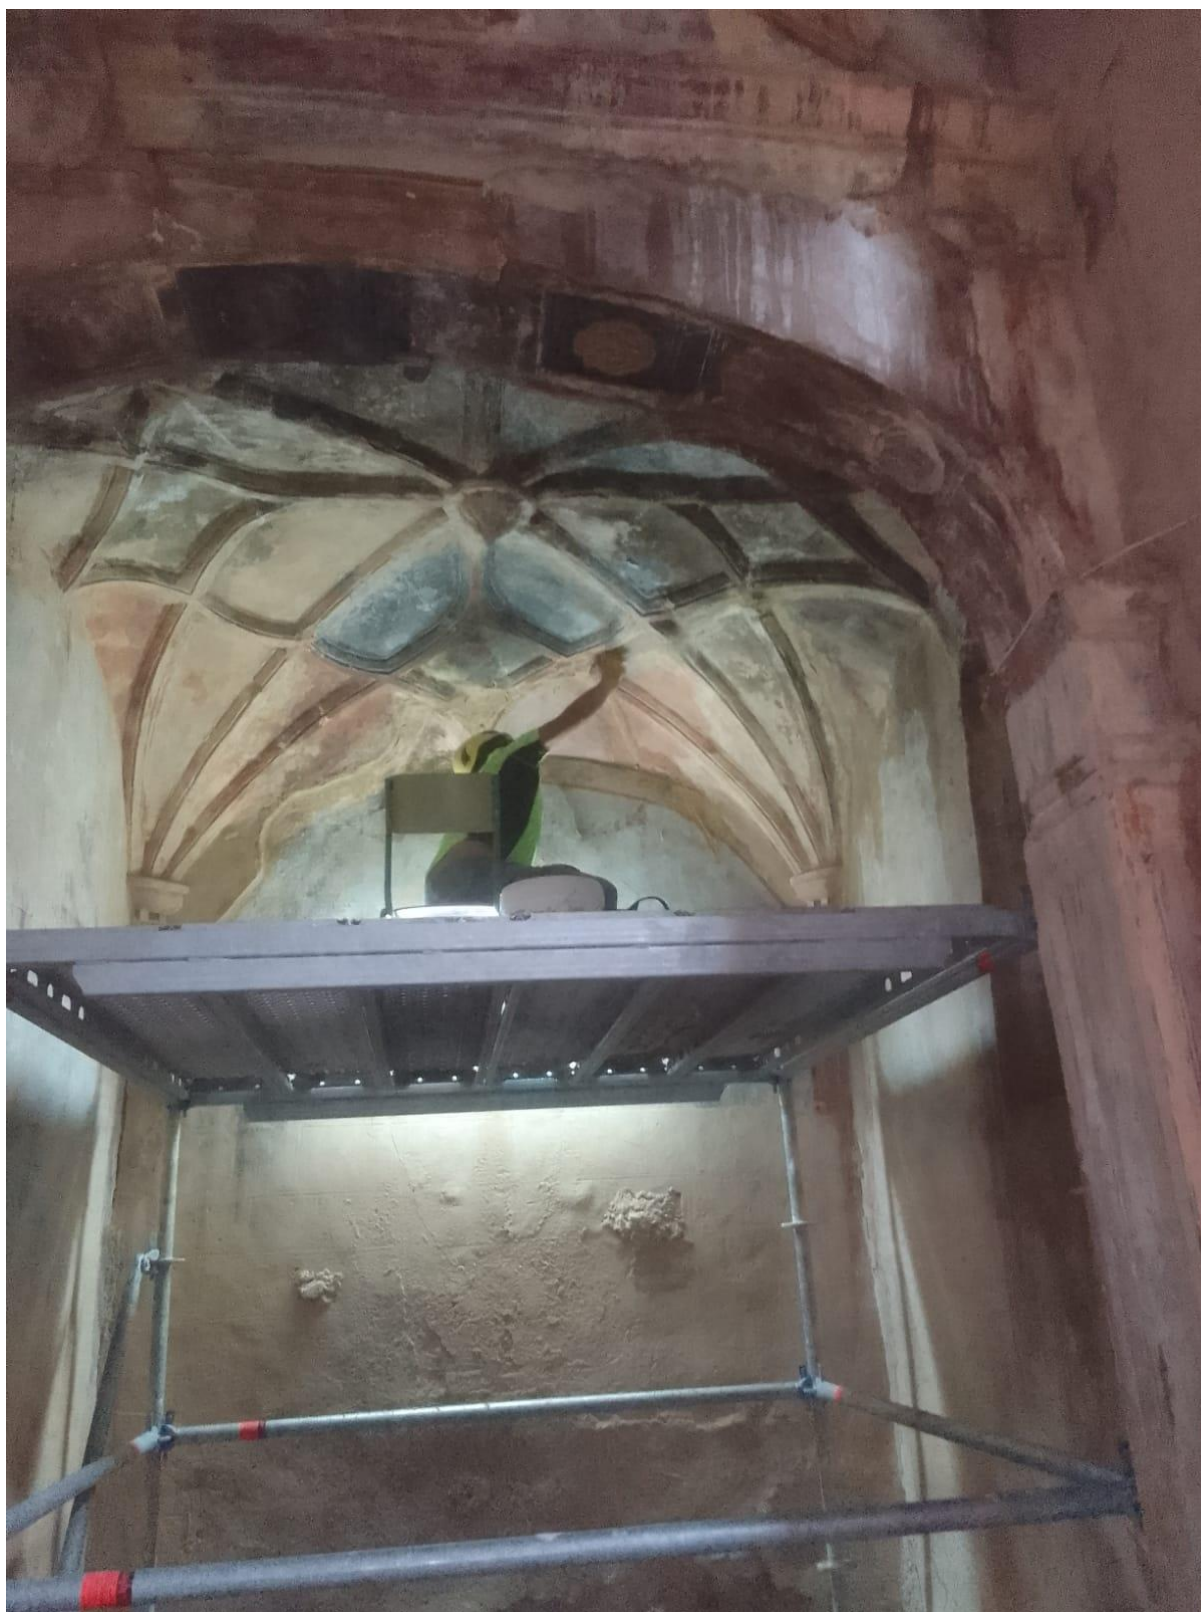
Fig. 3.2.2\_Preparación del interior de la capilla previa actuación en el exterior de la misma.

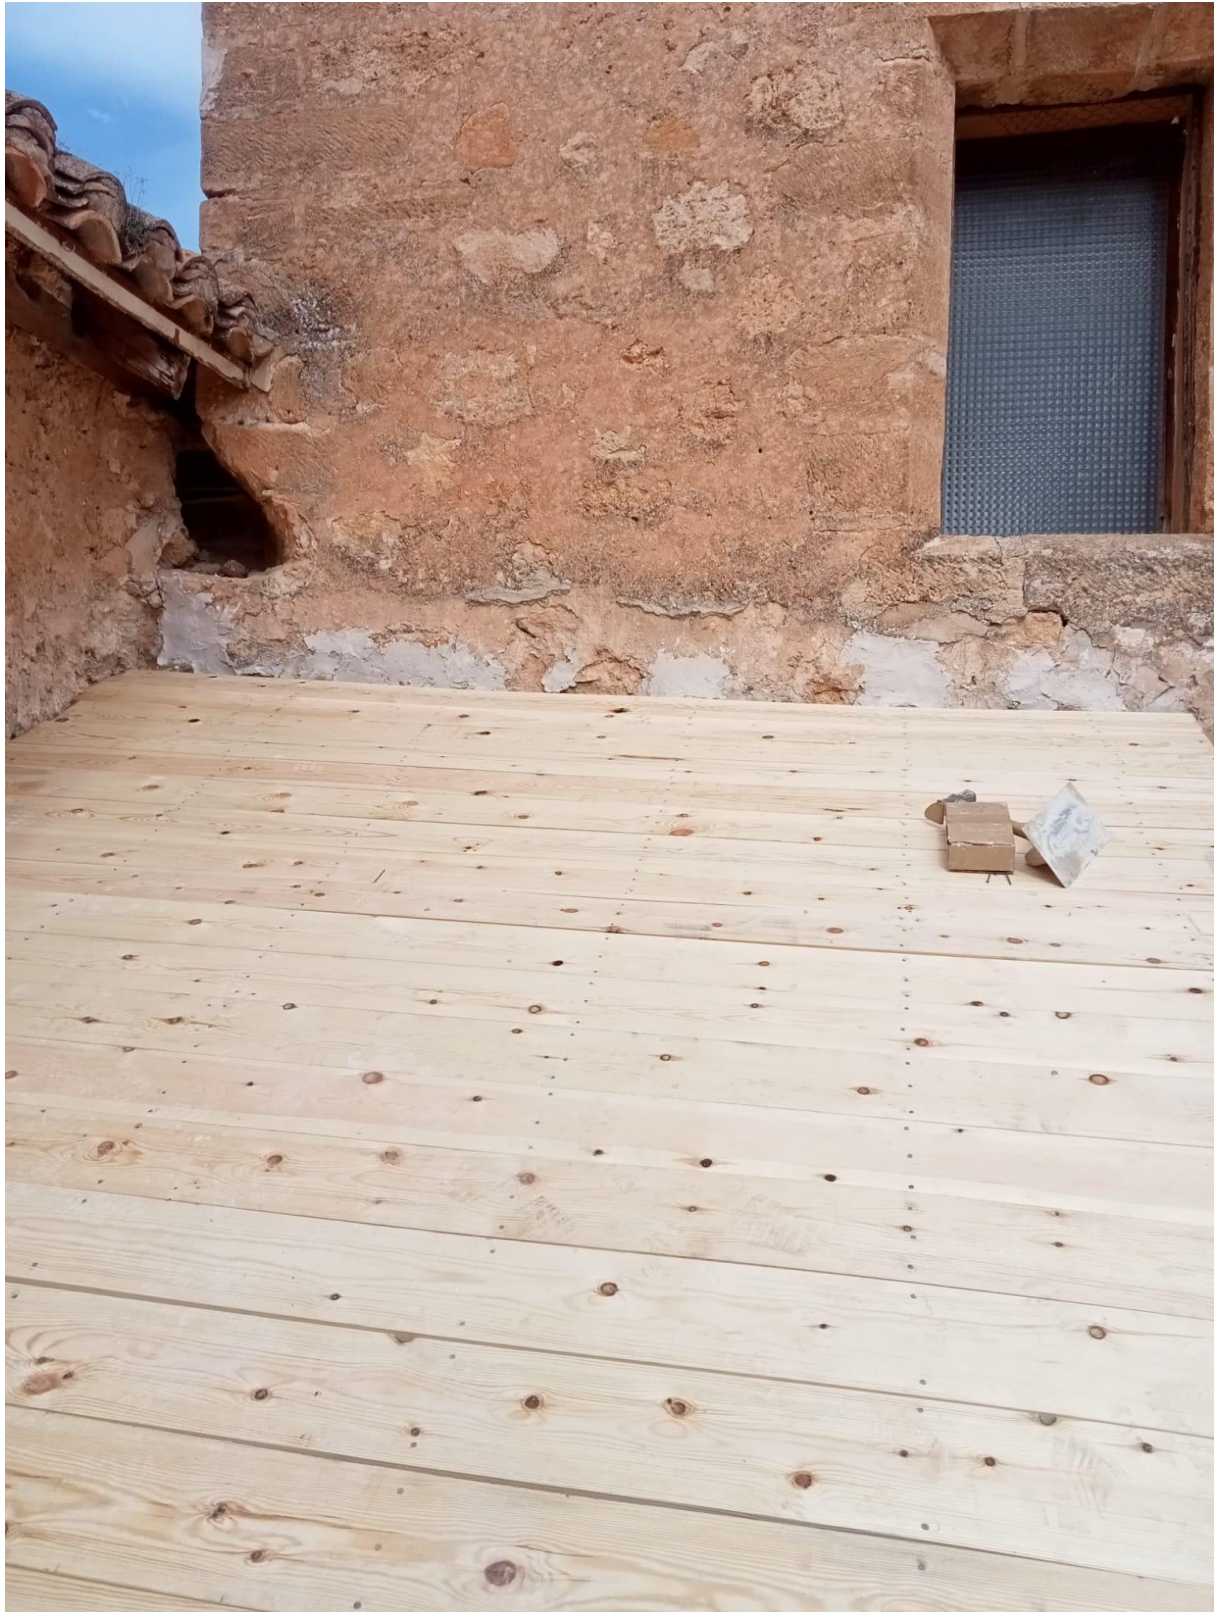
**Fig. 3.2.5\_** Colocación de tablero de madera sobre viguetas de madera.

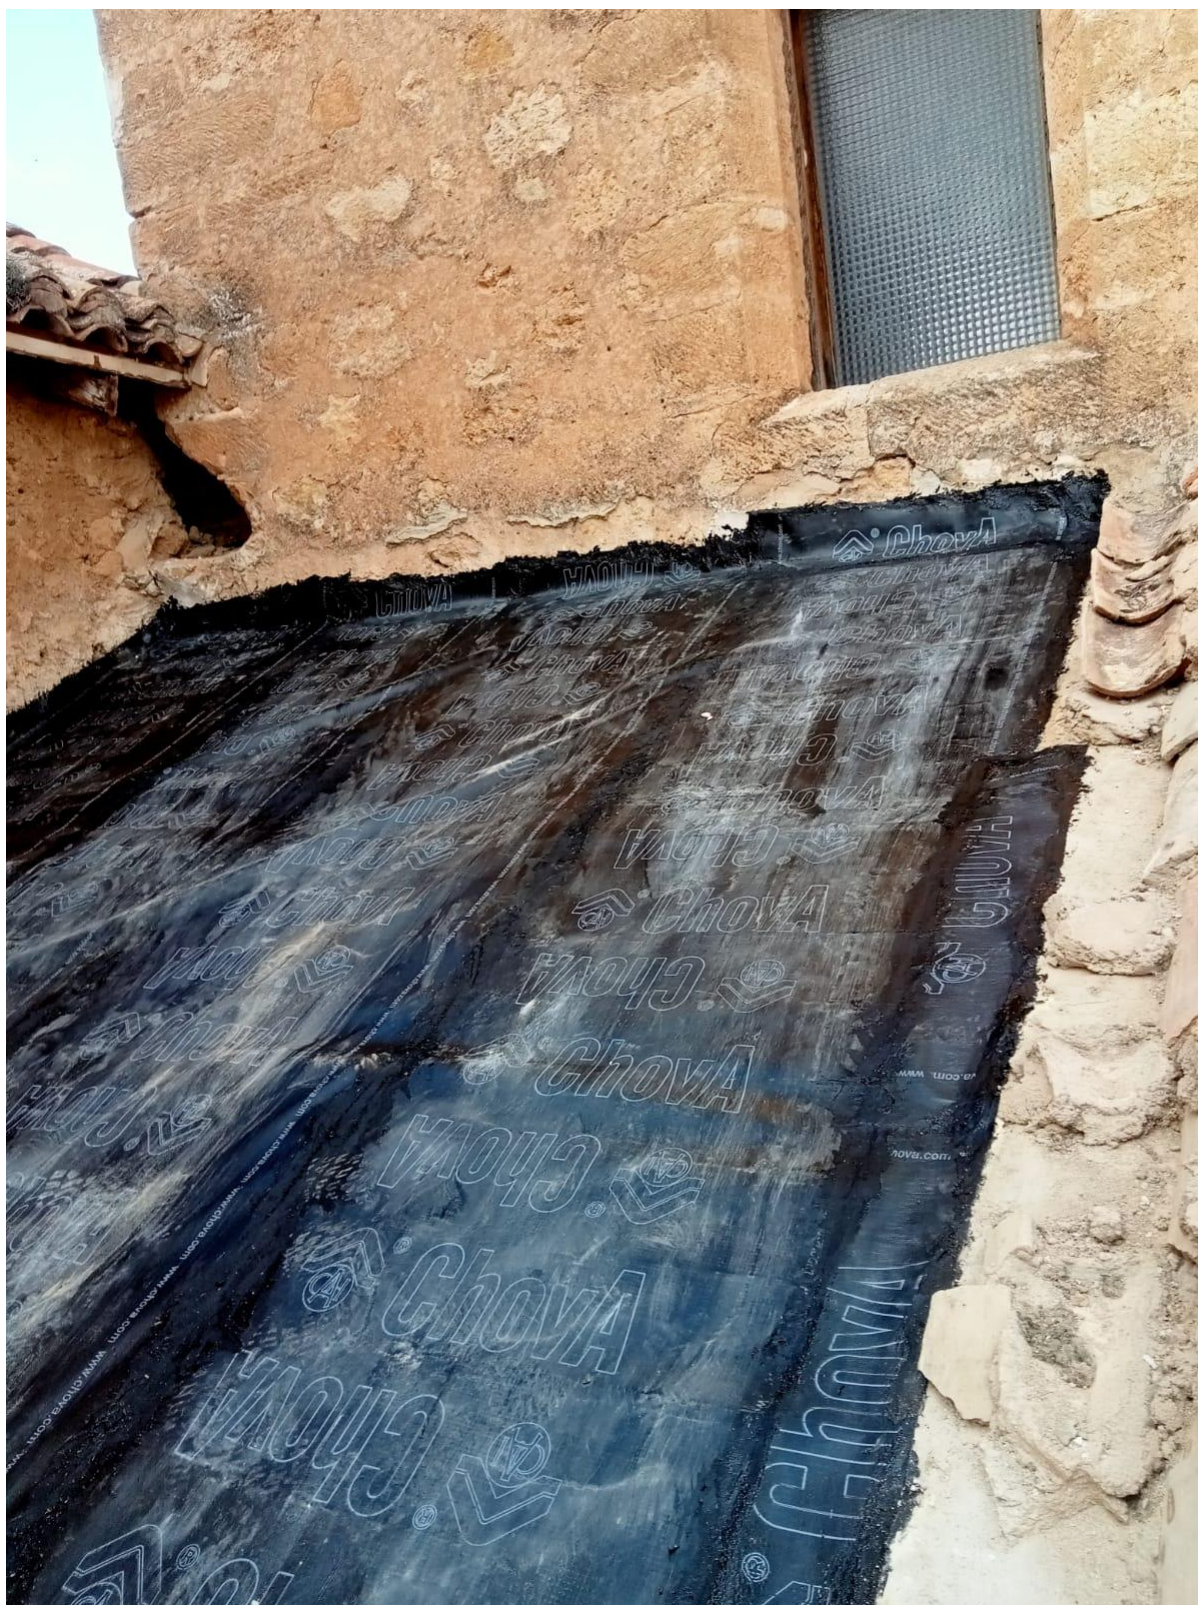
Fig. 3.2.6\_Colocación de lámina impermeable.

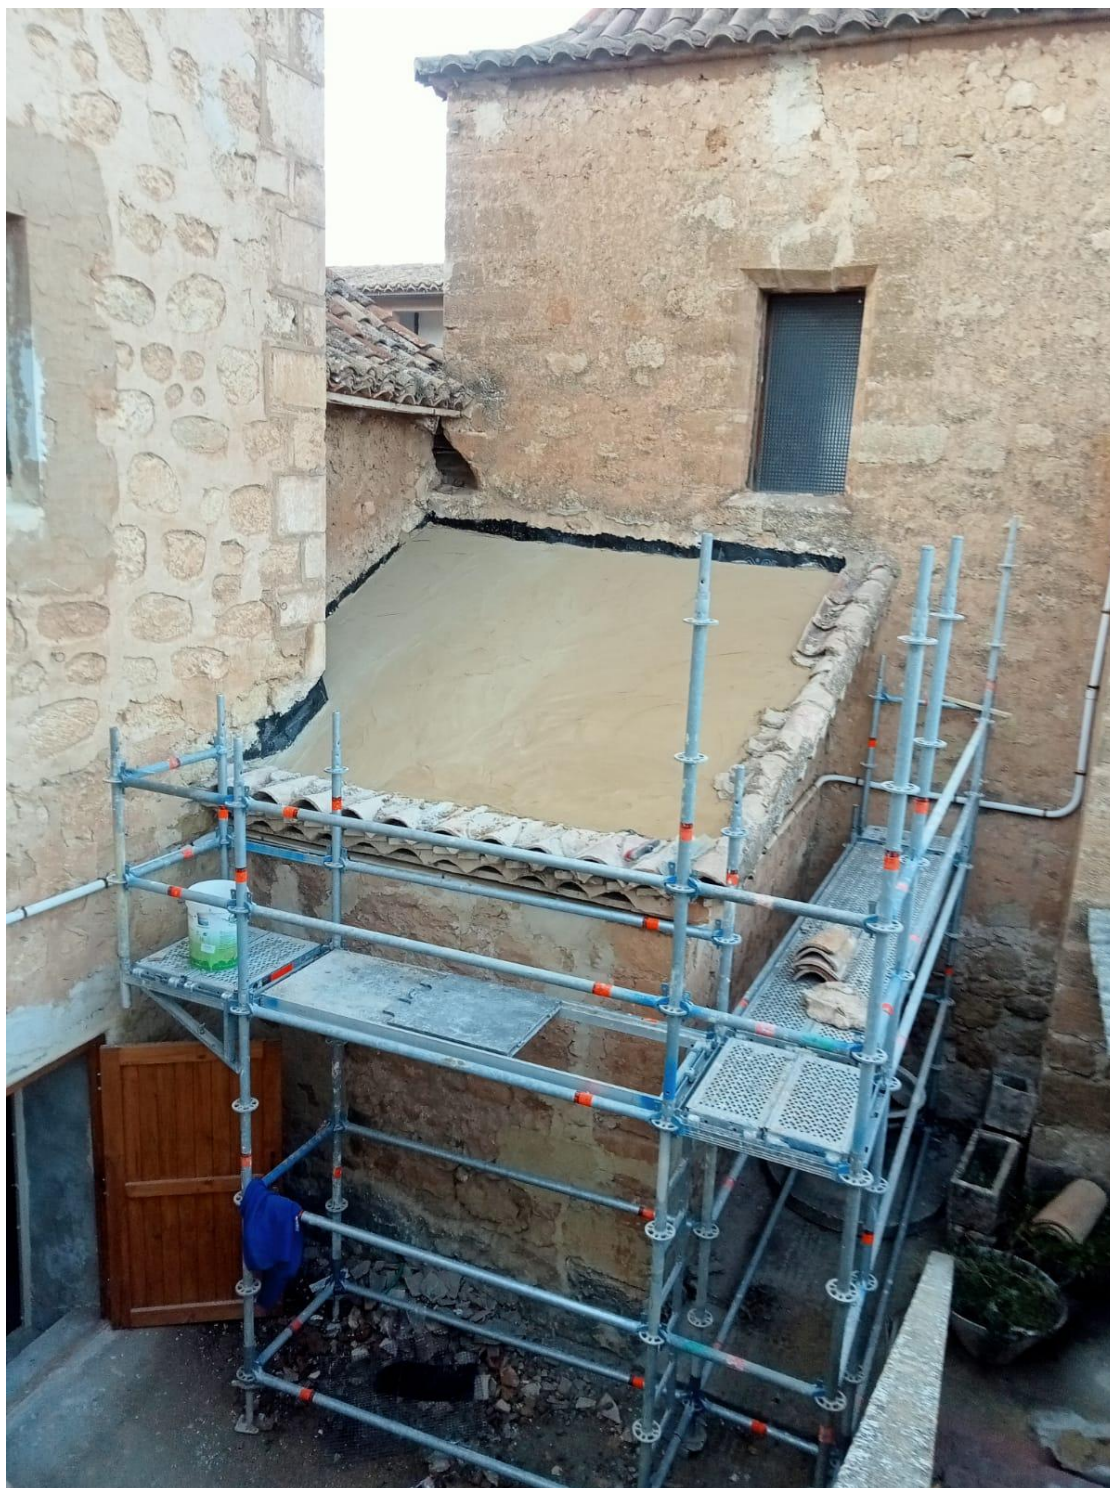
**Fig. 3.2.7\_**Colocación de lámina de regularización con mortero de cal Geocalce F y malla GeoGrid 120.

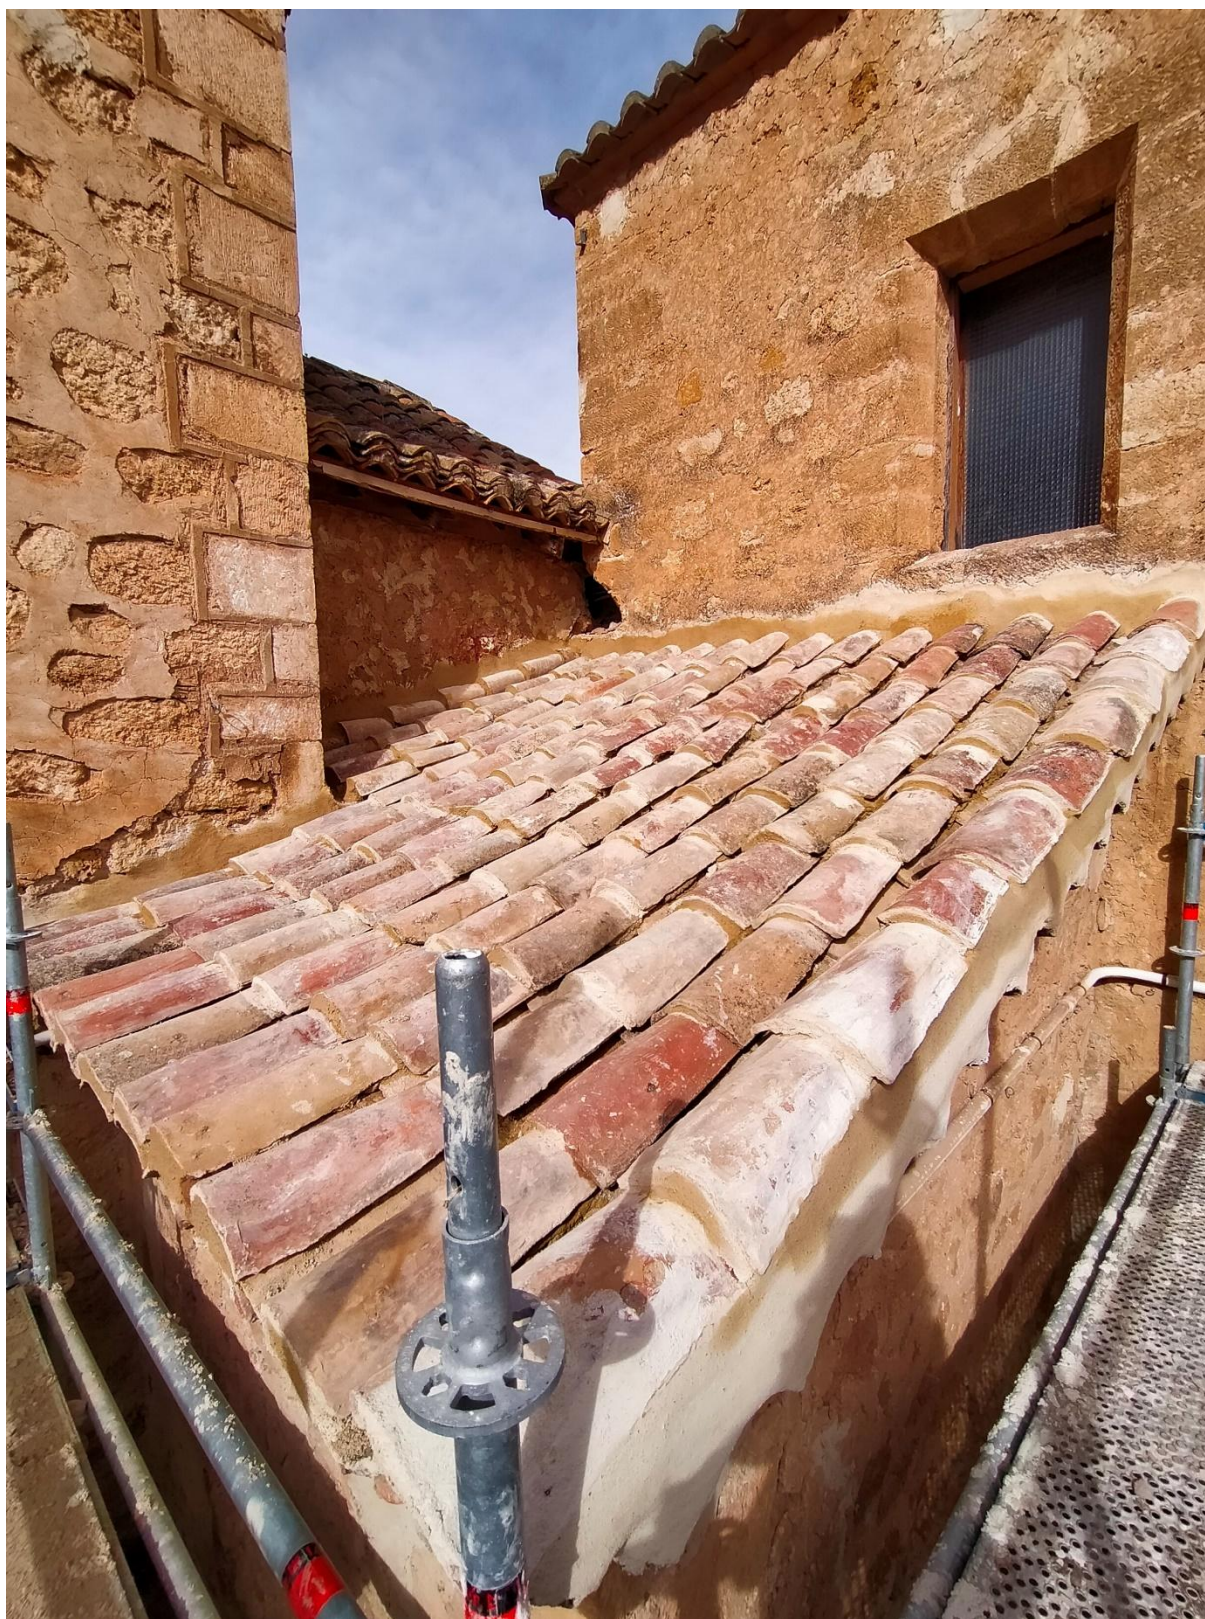
Fig. 3.2.8\_Colocación de teja recuperada.

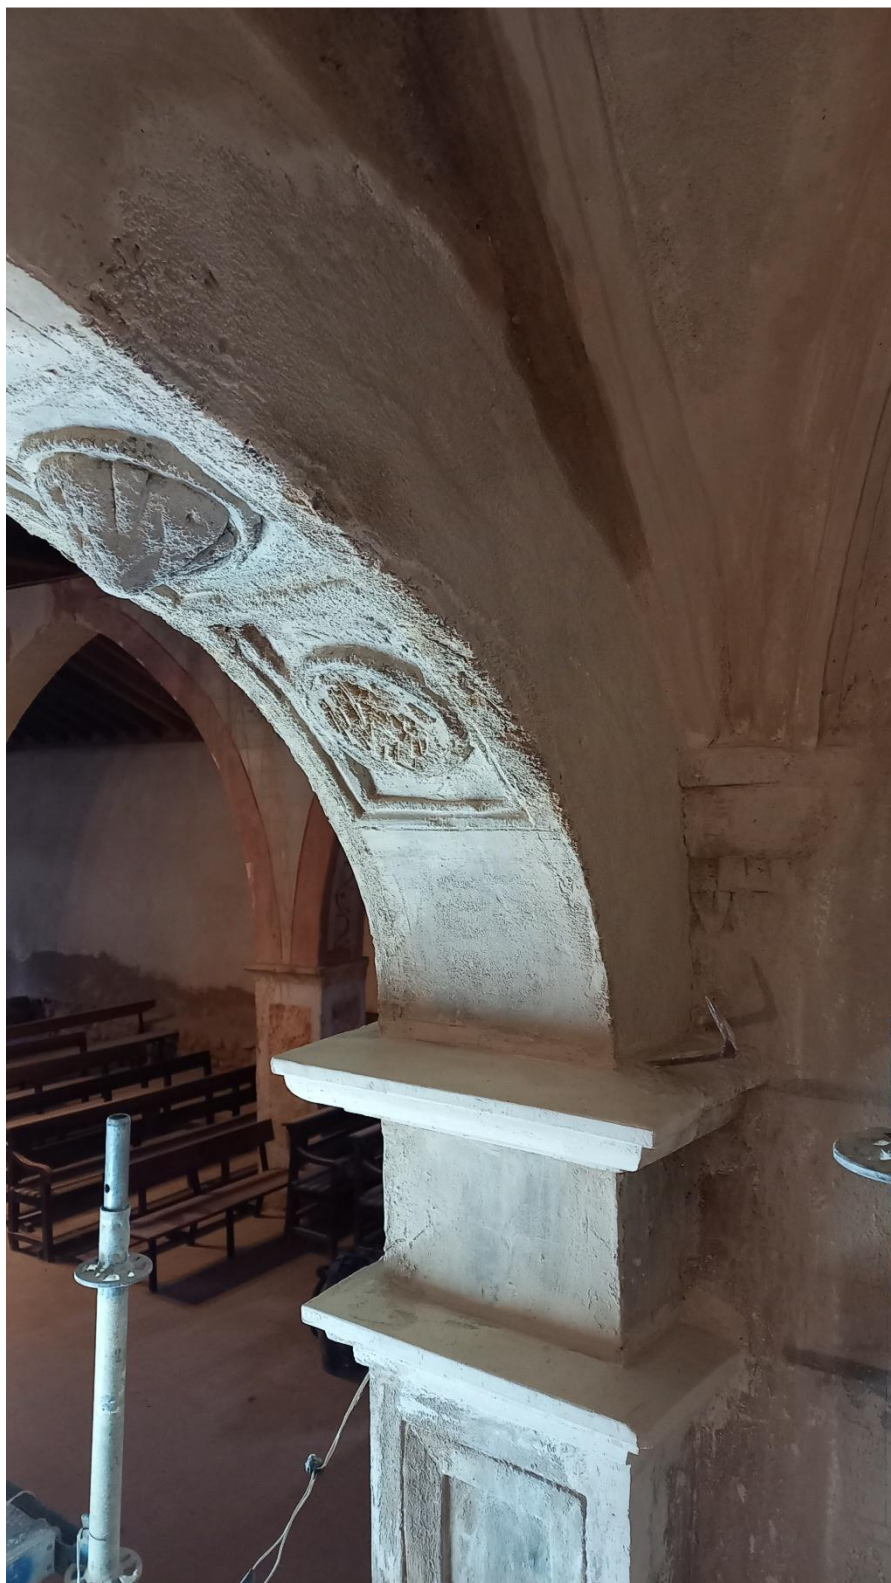
Fig. 3.2.9 Interior de la capilla. Detalle del arco.

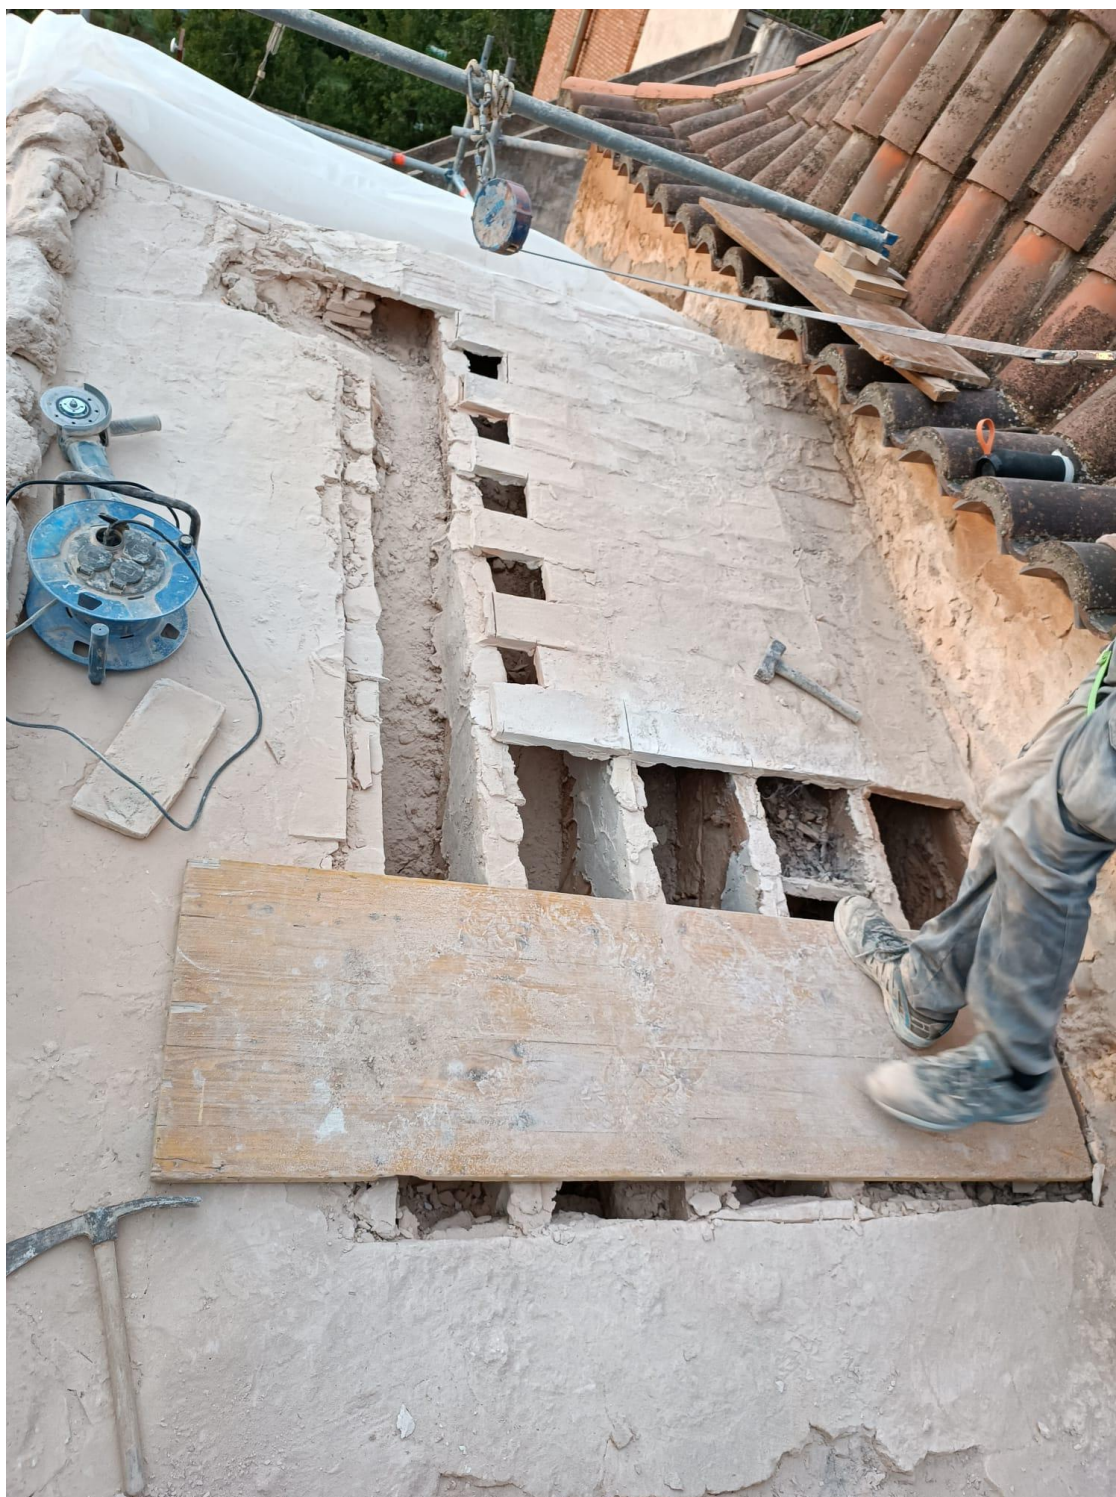
**Fig. 3.3.8** Cubierta de la cabecera del presbiterio una vez retiras las tejas. Se observa que el tablero está compuesto por piezas cerámicas sobre tabiquillos cerámicos.

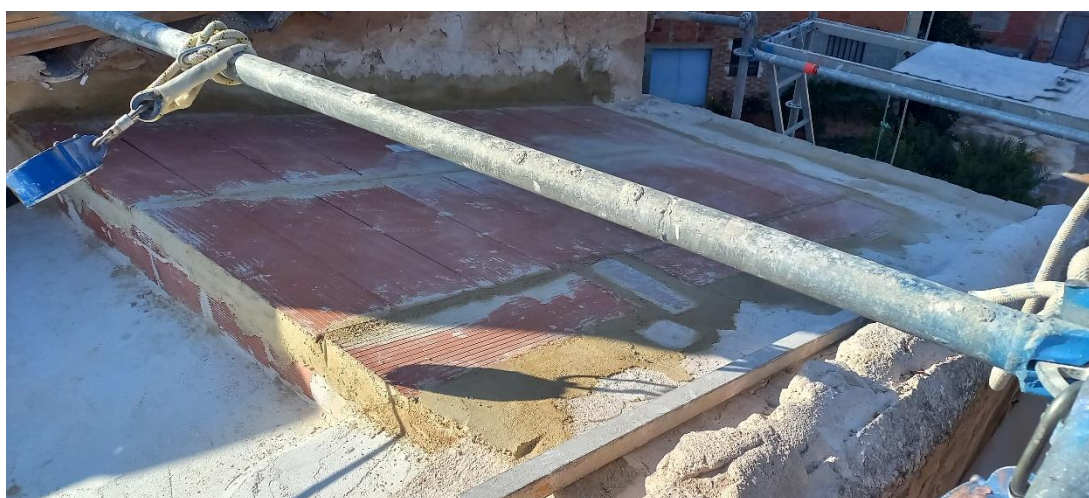
**Fig. 3.3.11\_** Colocación de tablero cerámico sobre tabiquillos.

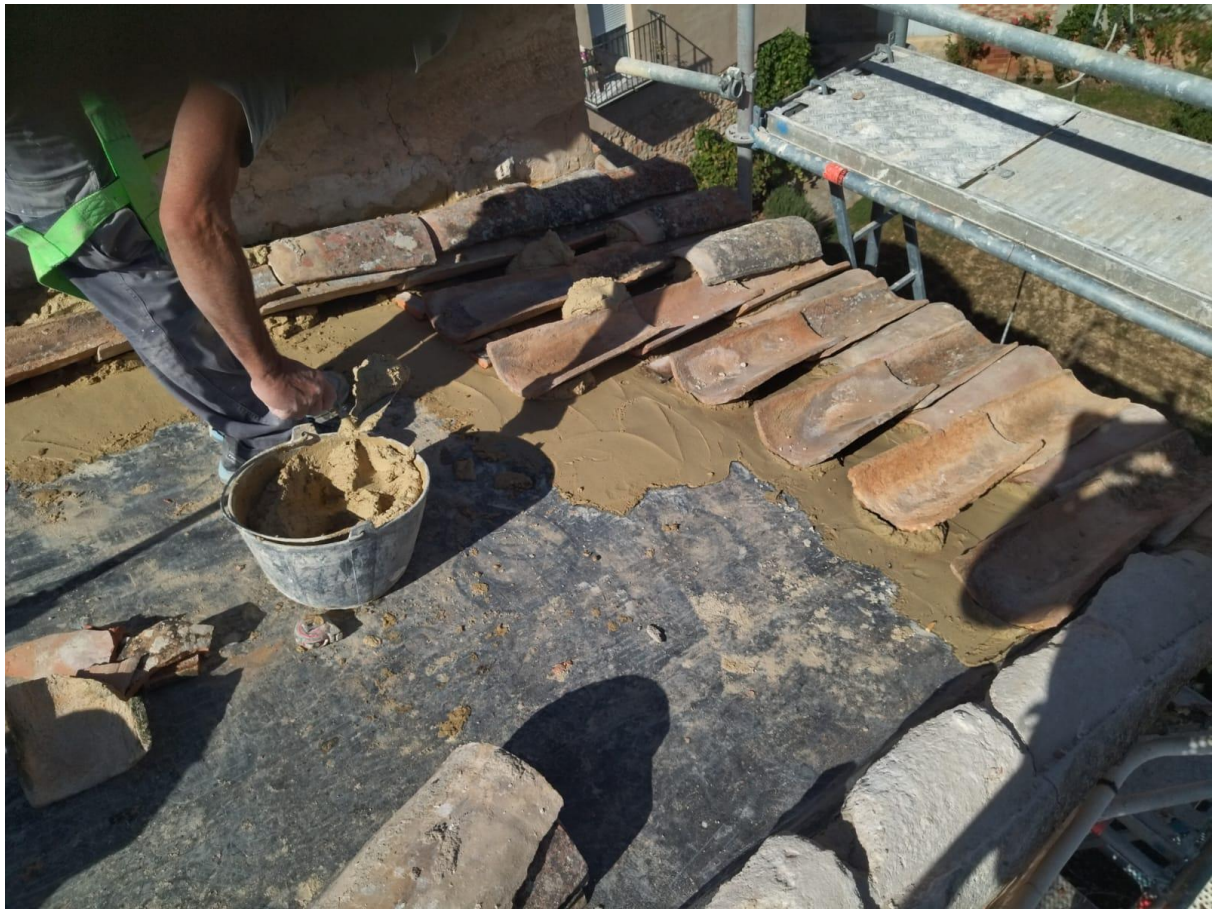
**Fig. 3.3.12\_** Colocación de lámina impermeable y teja recuperada.
