## **Informe sobre la Ermita de Nuestra Señora de la Huerta en Ademuz para su consideración como Bien de Interés Cultural (BIC) (incluye 2 memorias)**

Autor: Comisión Legado Histórico y Artístico  
Aprovació: Pleno, 26 enero 2026

**INFORME – MEMORIA FINAL DE INTERVENCIÓN DE LA  
CAPILLA DEL SIGLO XVI DEL INTERIOR DE LA ERMITA DE LA  
VIRGEN DE LA HUERTA DE ADEMUZ**

## ERMITA DE LA VIRGEN DE LA HUERTA DE ADEMUZ (VALENCIA)

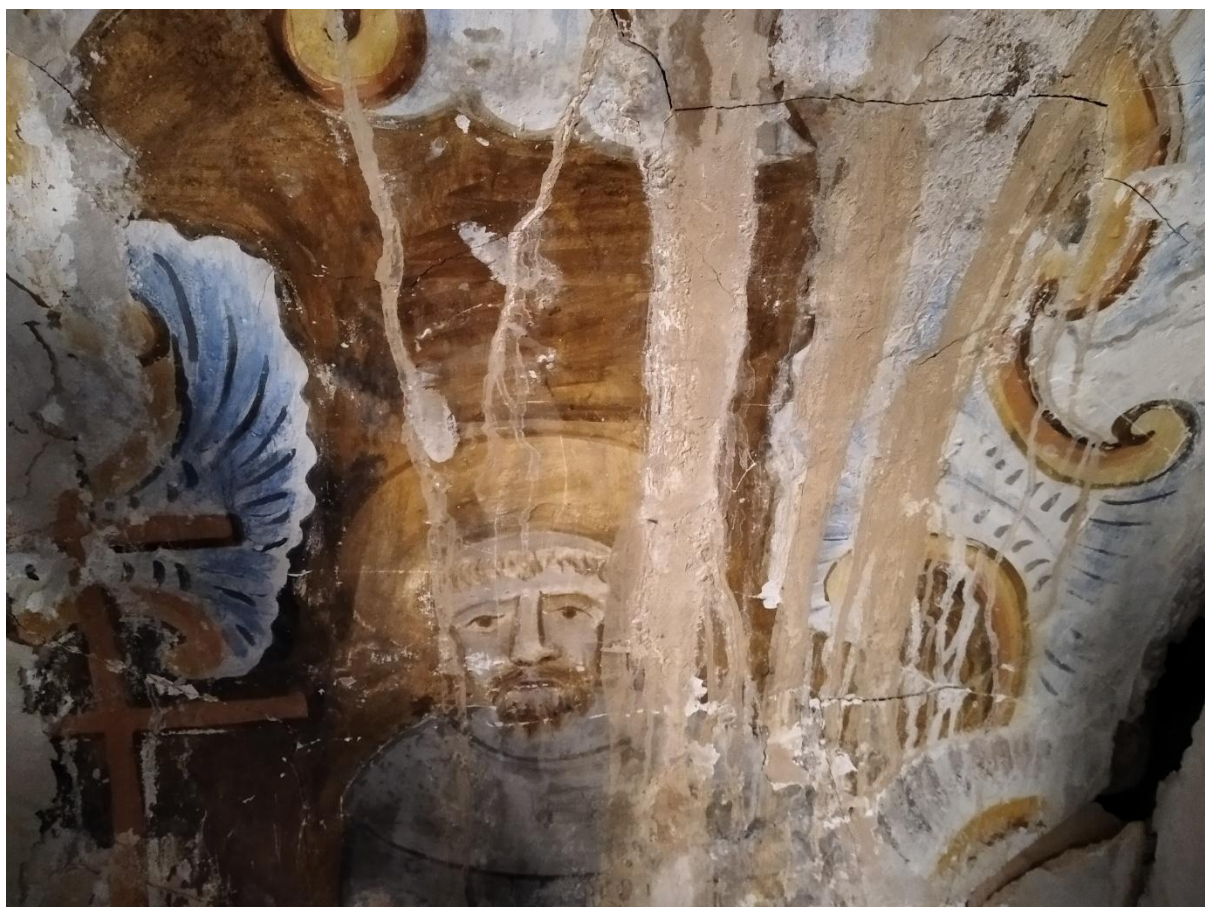
**Fig. 3.1.5\_** Imagen de las pinturas originales del s. XVIII situadas en la cabecera de la capilla (encuentro con edificio colindante). La importancia de dichas pinturas ha sido posible constatarlas una vez colocado el andamio para las labores de restauración.

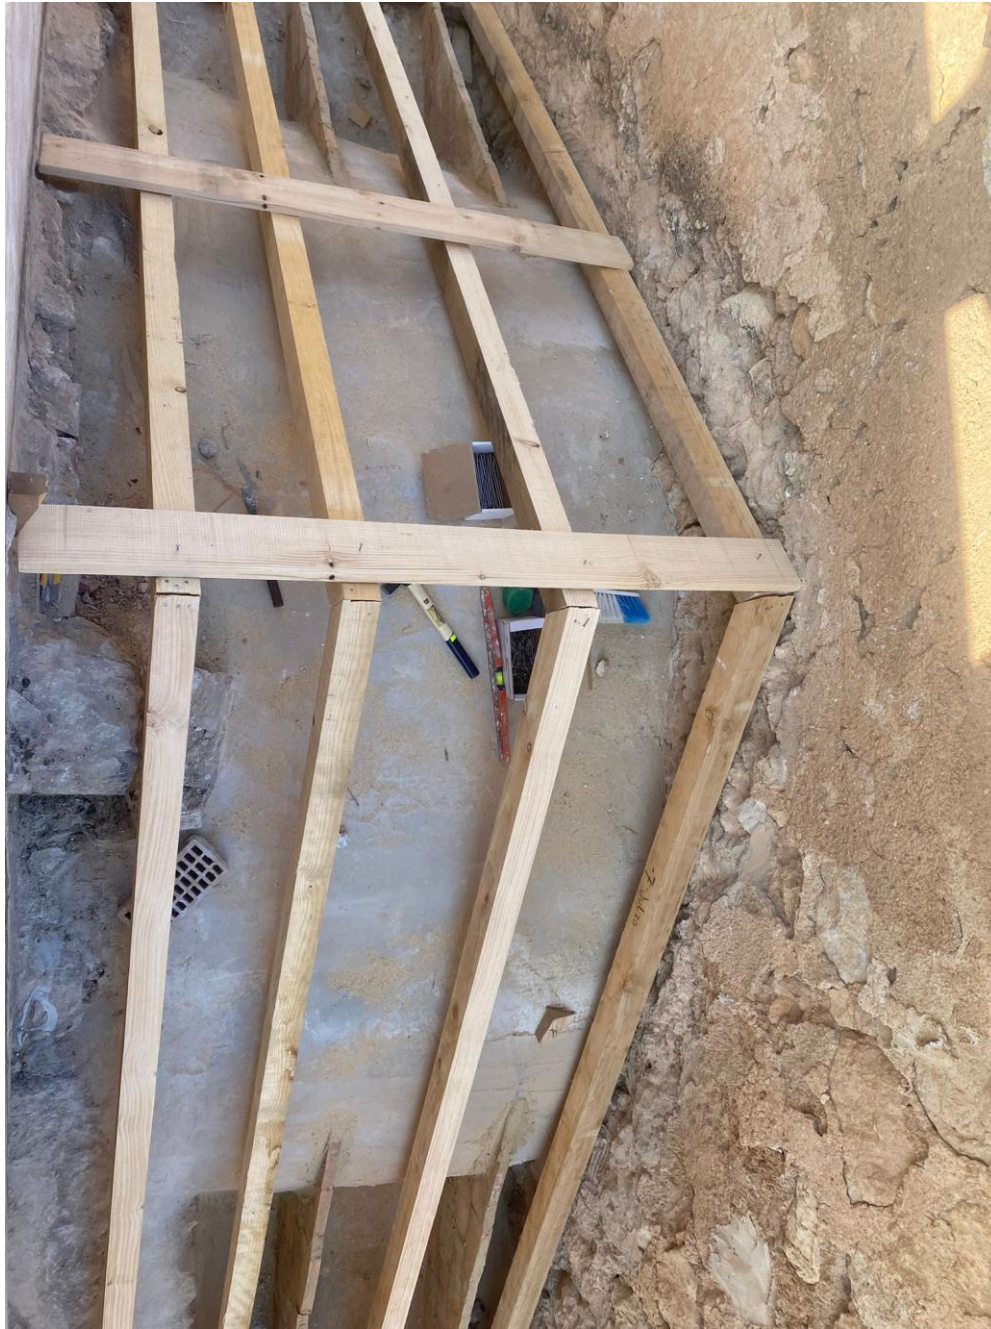
Fig. 3.1.11\_ Colocación de nuevas viguetas y tablero de madera.

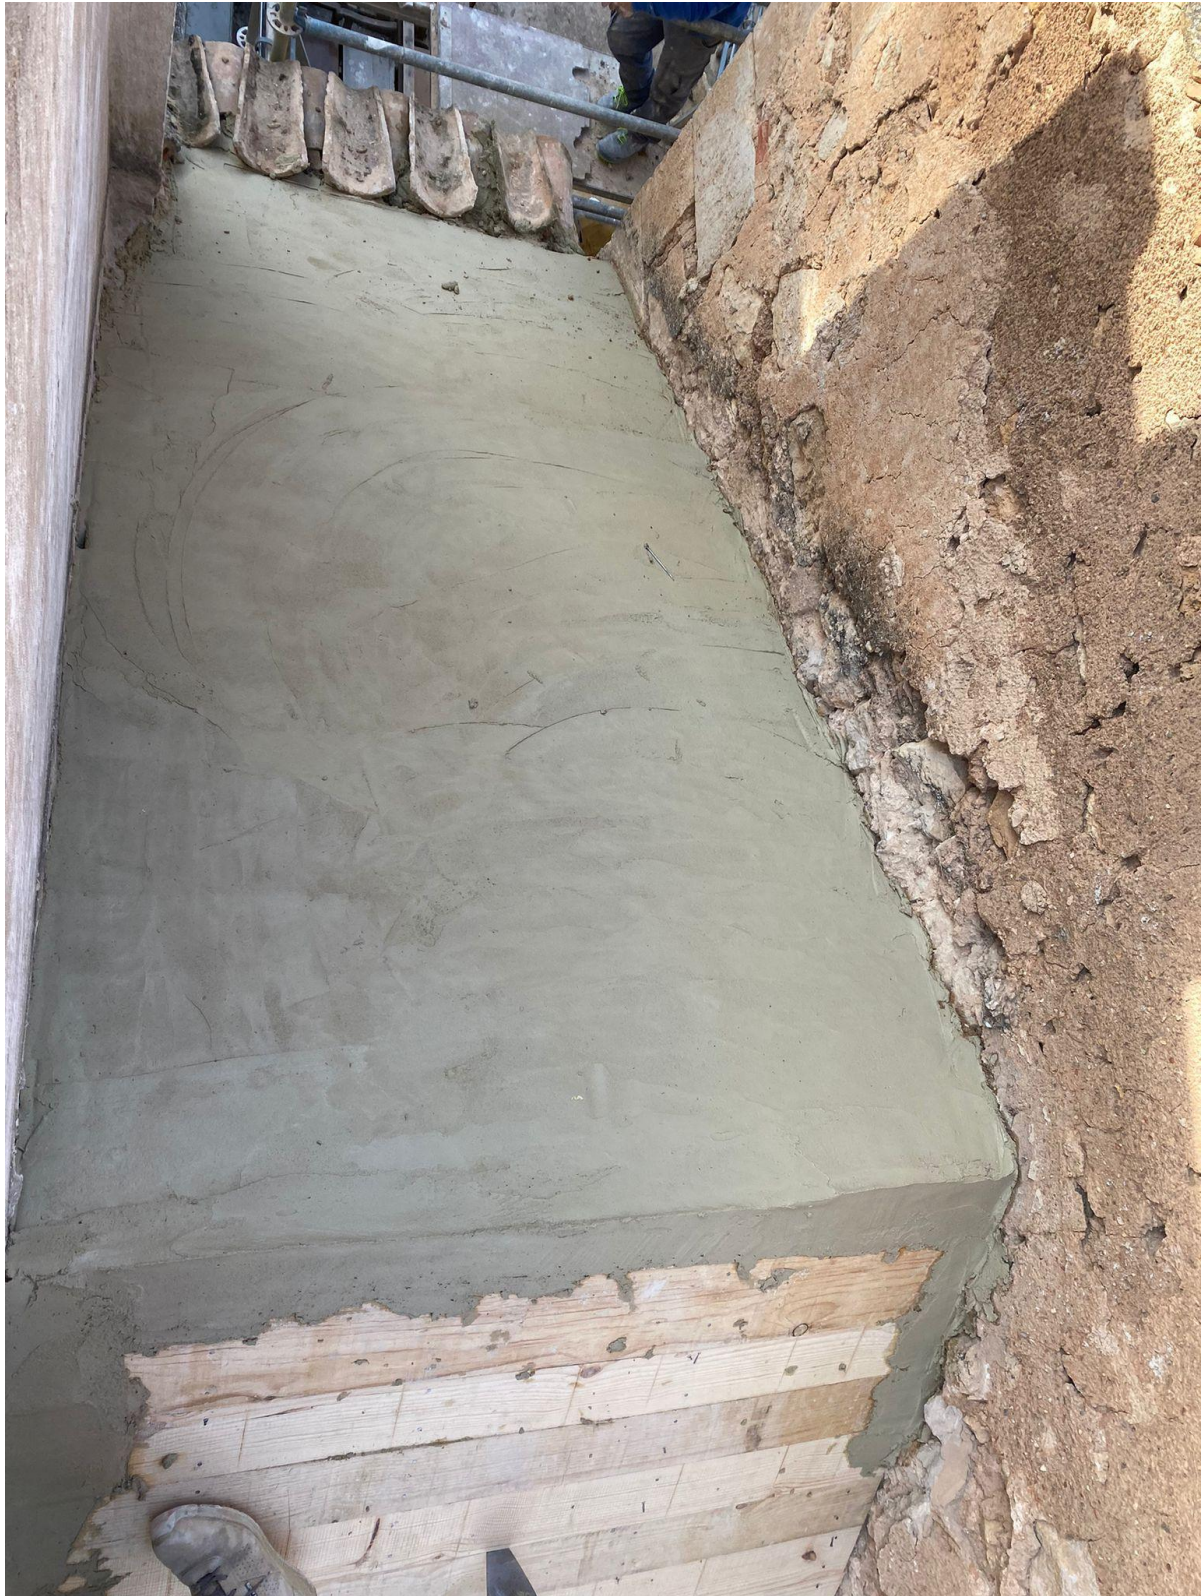
Fig. 3.1.12\_ Colocación de capa de mortero de cal sobre nuevo tablero de madera.

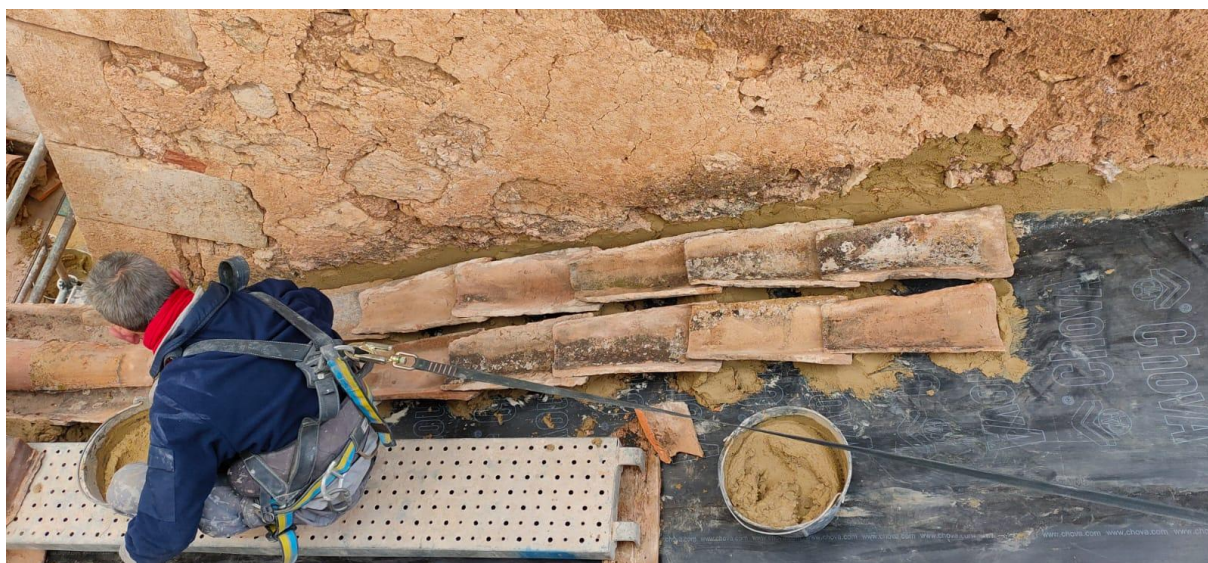
**Fig. 3.1.13\_** Colocación de lámina impermeable previa al retejado con las tejas recuperadas.

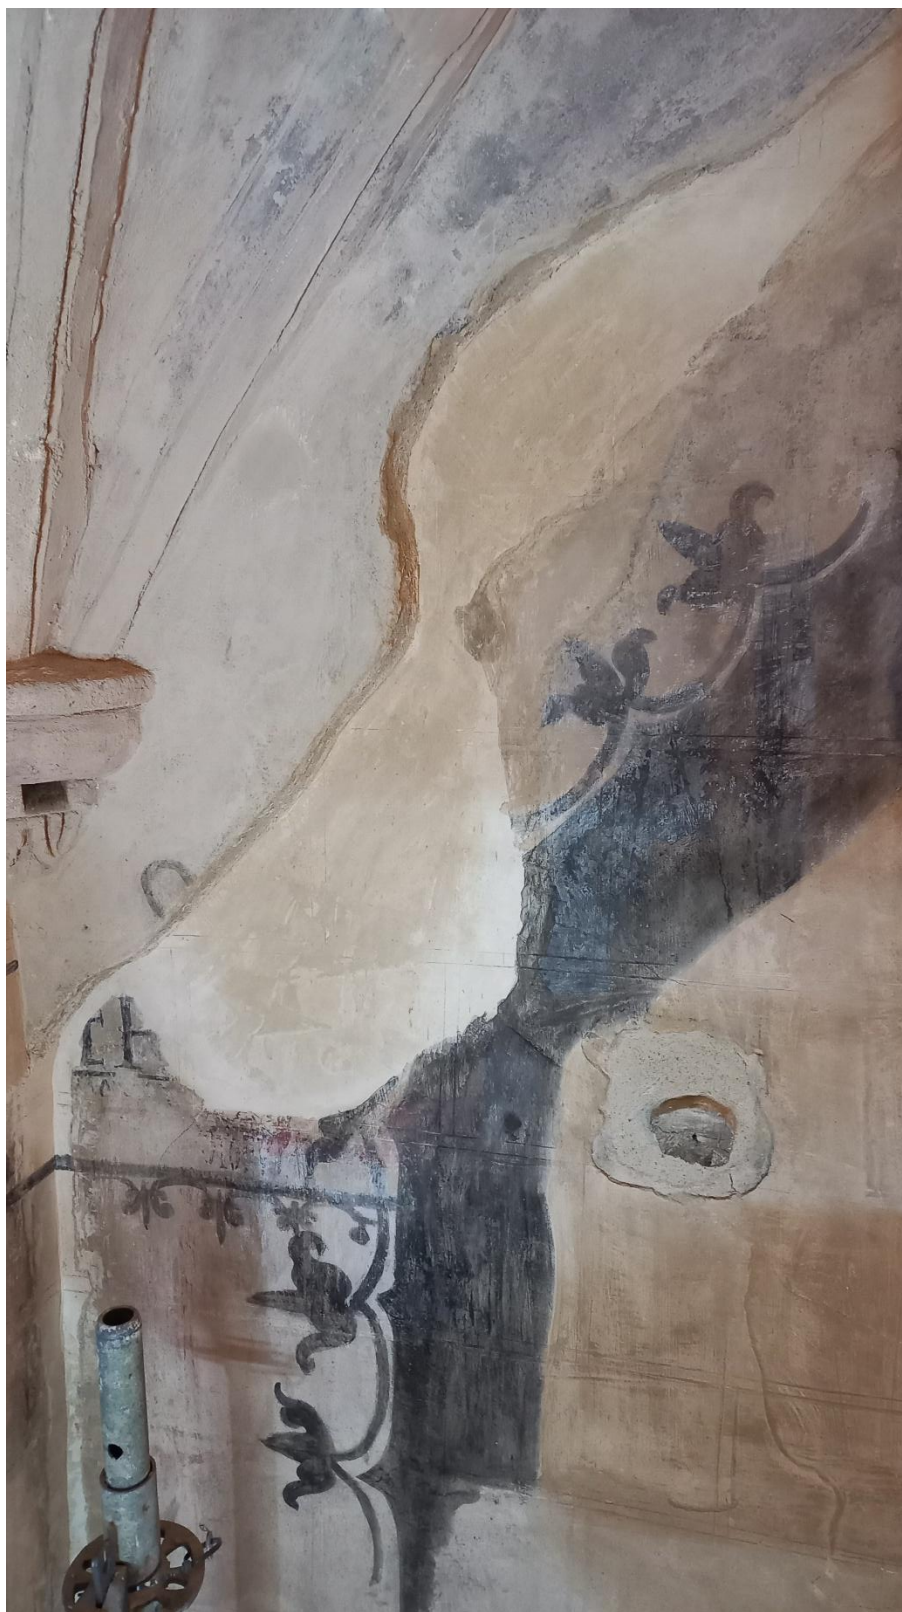
Fig. 3.2.11\_ Interior de la capilla. Detalle de los restos pictóricos del paramento frontal.

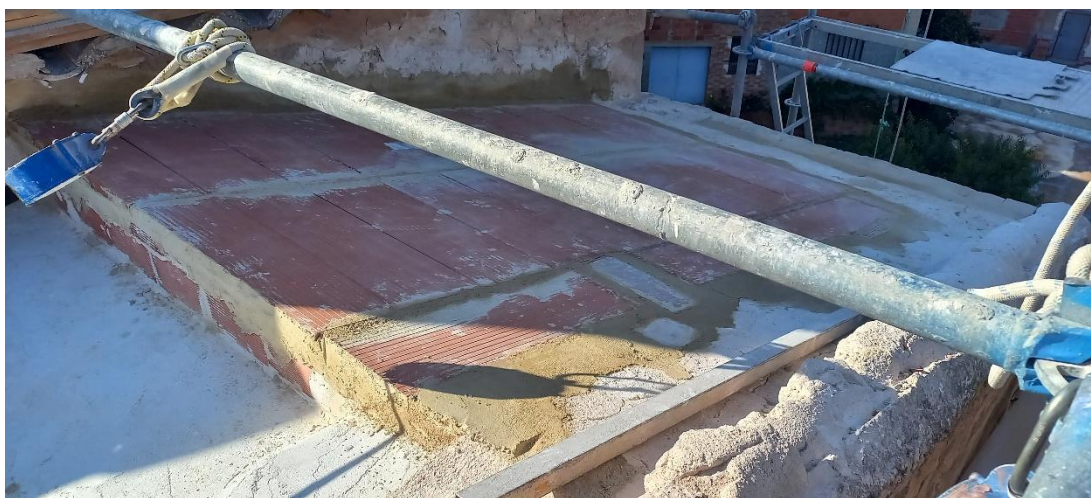
**Fig. 3.3.11\_** Colocación de tablero cerámico sobre tabiquillos.

- Colocación de tabiquillos de ladrillo hueco sobre el que se apoya el tablero cerámico. Se opta por este sistema constructivo por ser el original de la cubierta (contrariamente a las dos cubiertas de la ermita intervenidas bajo nuestra dirección facultativa en años anteriores, 2021 y 2022). Se colocó una lámina elastomérica impermeable y, posteriormente, una capa de regularización de mortero de cal Geocalce F y refuerzo con malla GeoGrid 120.
- Finalmente, se procedió al retejado de la cubierta con las tejas recuperadas.

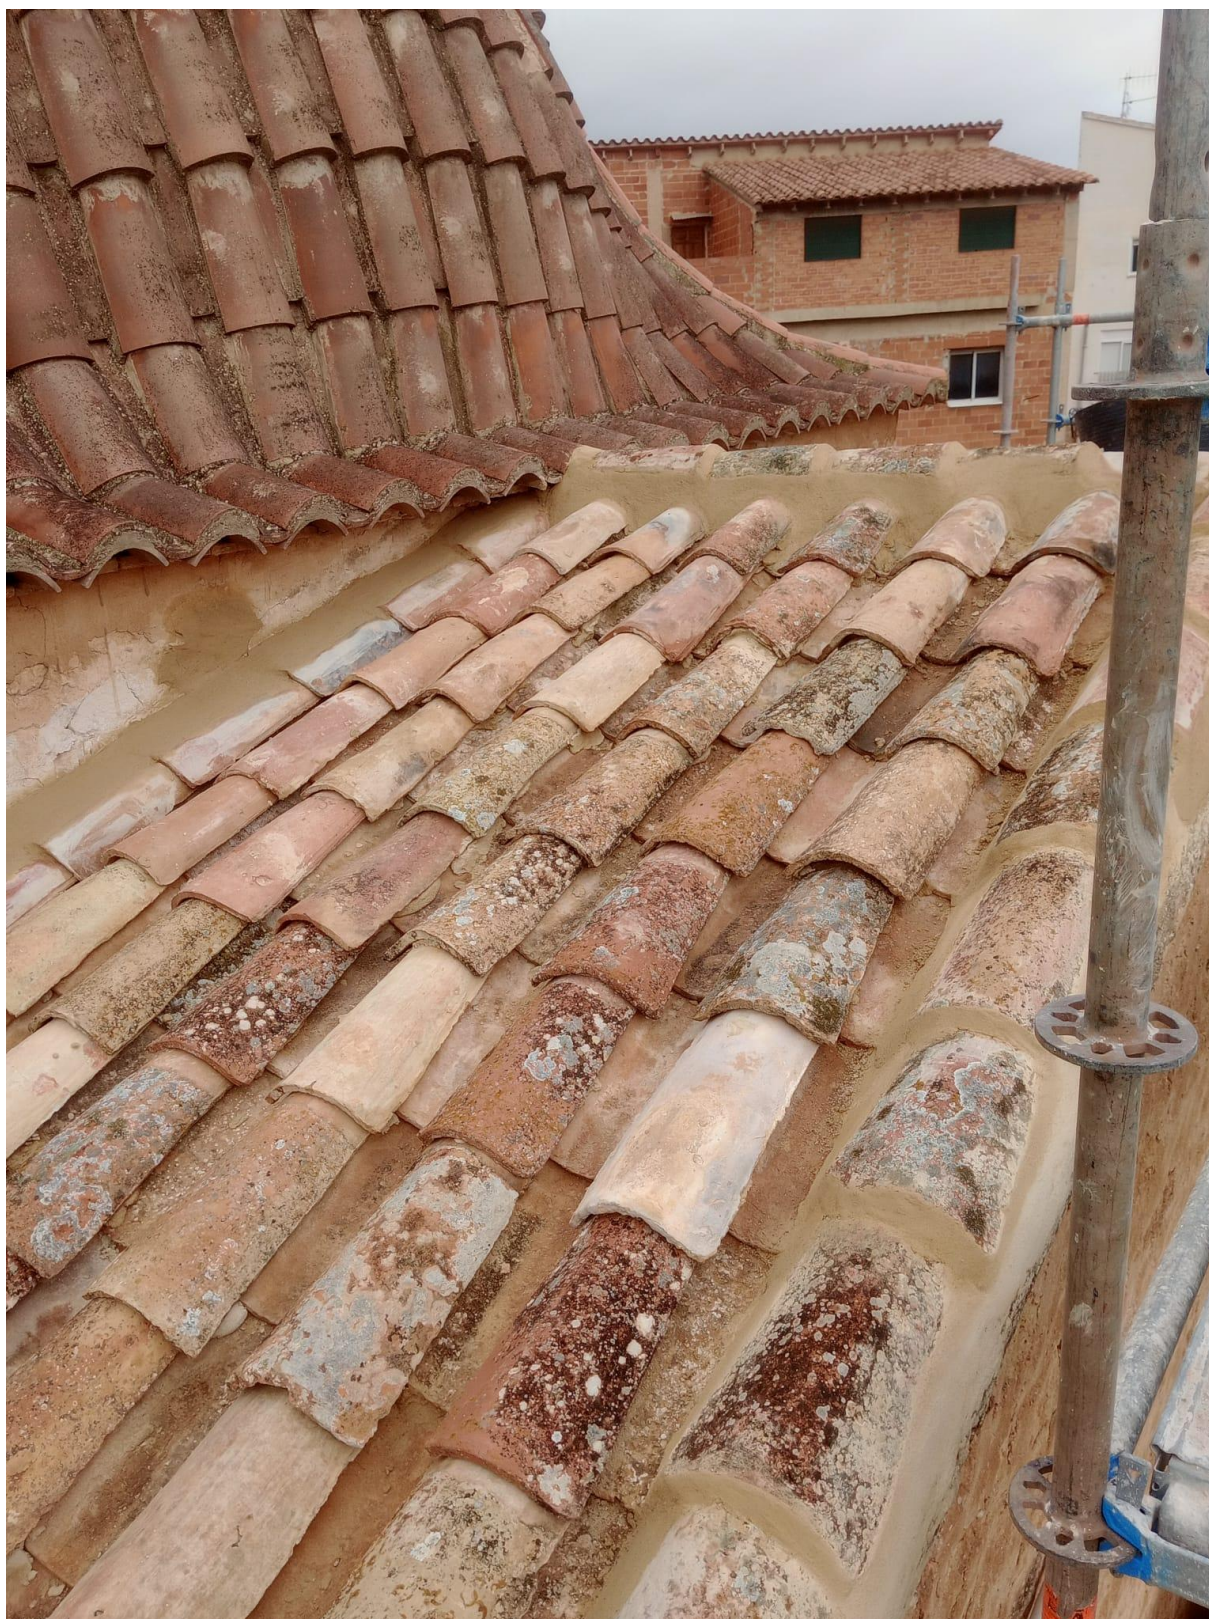
Fig. 3.3.12\_ Vista general de la cubierta con la colocación de teja recuperada.

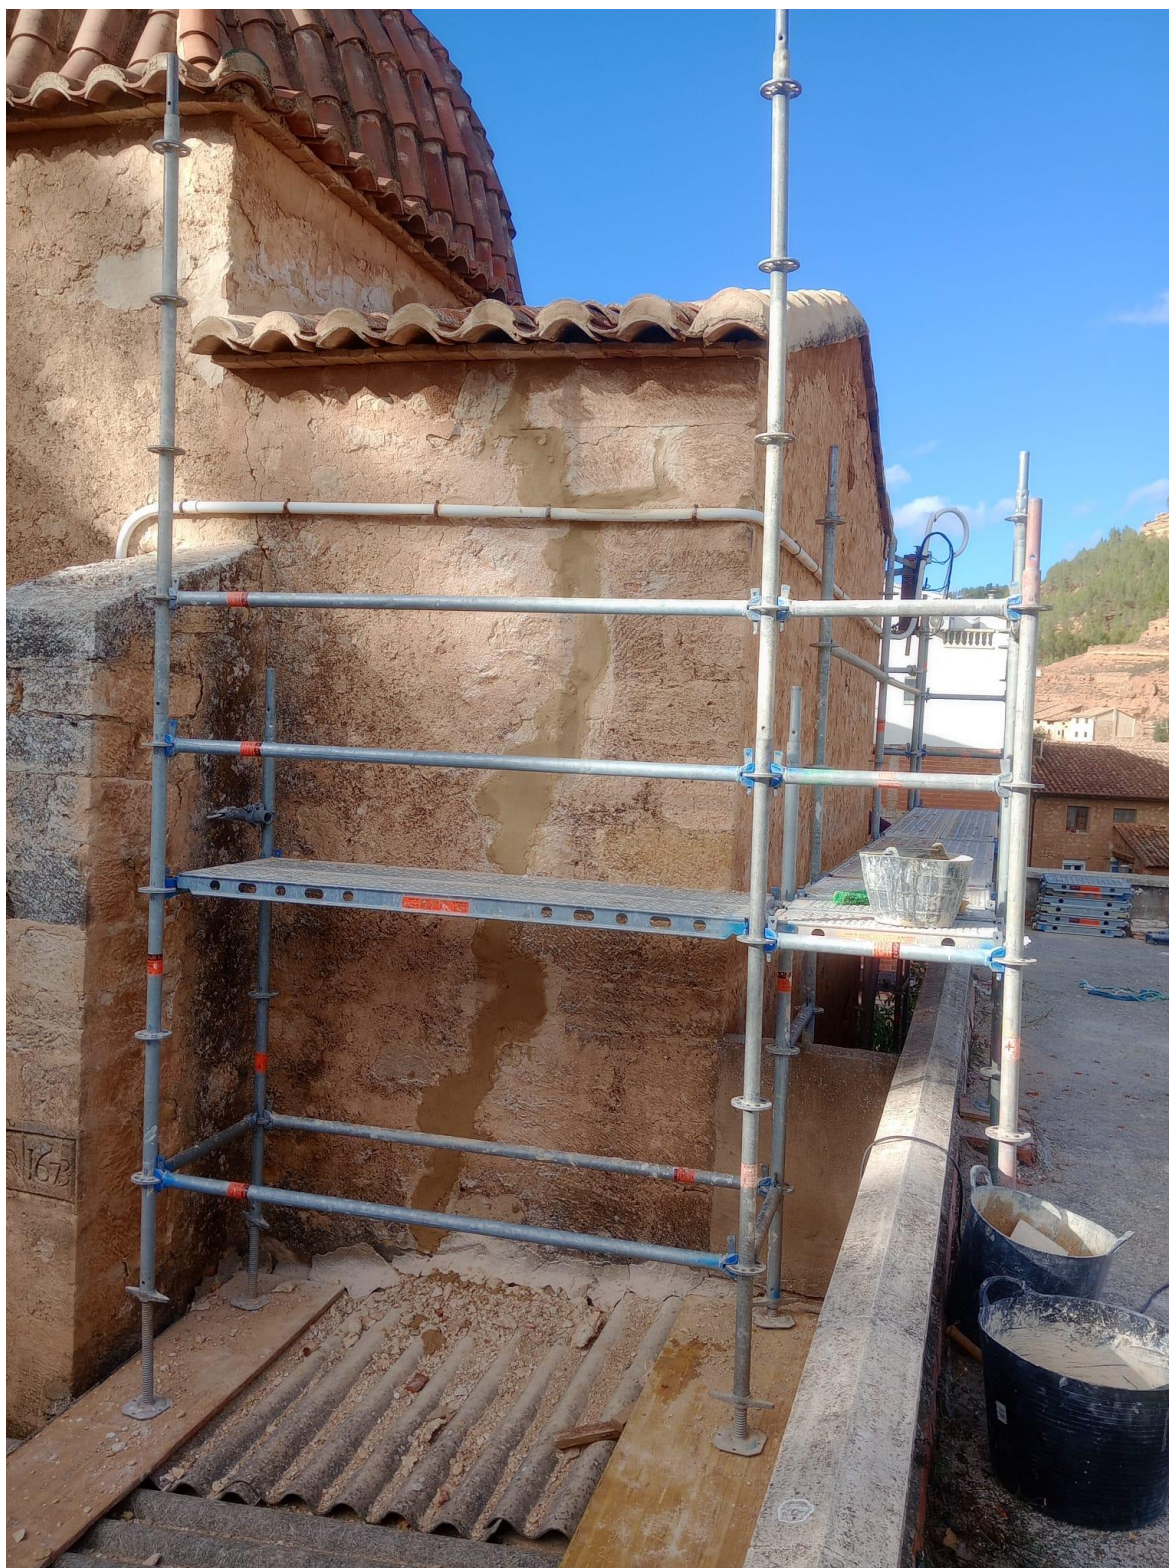
Fig. 3.3.14 \_Aspecto general de la esquina del muro tras la intervención.

- Saneado de grieta en la esquina de muro –probablemente originada por asentamiento- para su posterior cosido con varillas de fibra de vidrio corrugadas. con separación y longitud variable y relleno mediante mortero de cal. Esta grieta se inyecta de mortero de cal, previo cosido, también en el interior. Dicha grieta vertical continuaba su trazado en la bóveda de la cabecera de la iglesia.
