## Informe sobre les obres contingudes en el projecte del Capítol Metropolità a realitzar a la catedral de València (bilingüe)

Autor: Ccs. Llegat Històric  
Aprovació: Ple Alaquàs, 25 febrer 2019

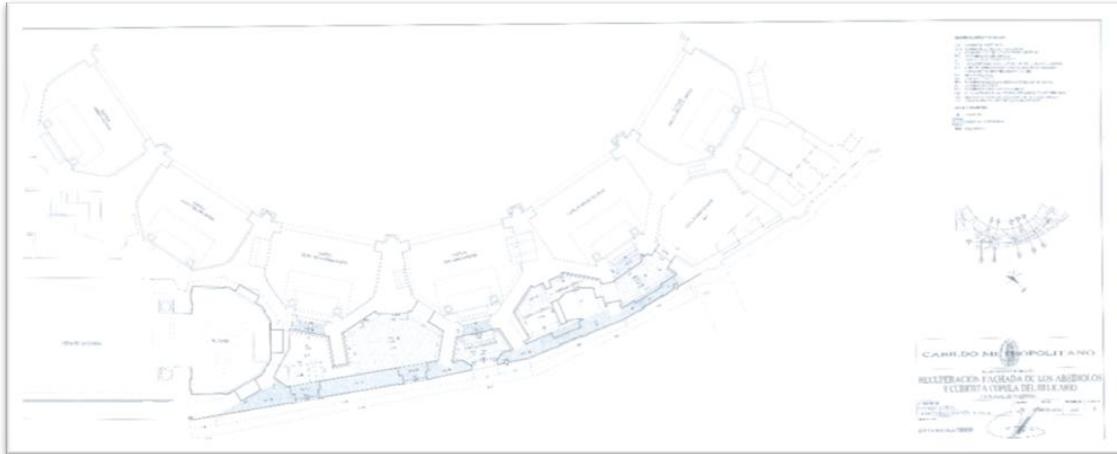
### Planta actual

L'abast visual d'aquestes operacions arquitectòniques pot ser entès amb la consulta dels plànols 2, 5, 10 i 13, que s'adjunten en l'annex gràfic i que reflecteixen les plantes i els alçats tal com se'ns presenten actualment i com podrien ser contemplats després de les obres sol·licitades.

El alcance visual de tales operaciones arquitectónicas puede ser entendido consultando los planos números 2, 5, 10 y 13, que se adjuntan en el Anexo gráfico y que reflejan las plantas y

alzados tal como se nos presentan actualmente y como podrían ser contemplados tras las obras solicitadas.
