## **Informe sobre l'Ermita de *Nuestra Señora de la Huerta* a Ademuz per a la seua consideració com a Bé d'Interès Cultural (BIC) (inclou 2 memòries)**

**INFORME – MEMORIA FINAL DE INTERVENCIÓN DE LA  
CAPILLA DEL SIGLO XVI DEL INTERIOR DE LA ERMITA DE LA  
VIRGEN DE LA HUERTA DE ADEMUZ**

## ERMITA DE LA VIRGEN DE LA HUERTA DE ADEMUZ (VALENCIA)

### MEMORIA DE ACTUACIONES REALIZADAS

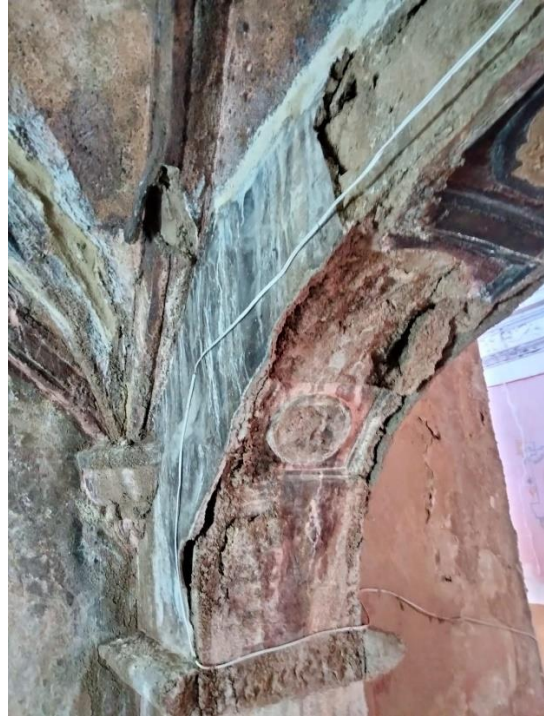
A grandes rasgos, los daños que estaban afectando al conjunto decorativo son: disgregación de parte de los morteros y estratos de yeso de los nervios y de elementos ornamentales, solubilización puntual de los materiales de zonas afectadas directamente por la incidencia del agua y la humedad, eflorescencias salinas visibles, disgregación del estrato pictórico, abolsamientos, cazoletas y desprendimientos, roturas, fracturas y acumulación de un estrato de suciedad de componente ambiental y graso, así como los daños provocados por la combustión de un fuego en el interior de la capilla.. (Fig.3,4,5 y 6).

Fig.,5 - 8. Imágenes del precario estado de conservación de la capilla.

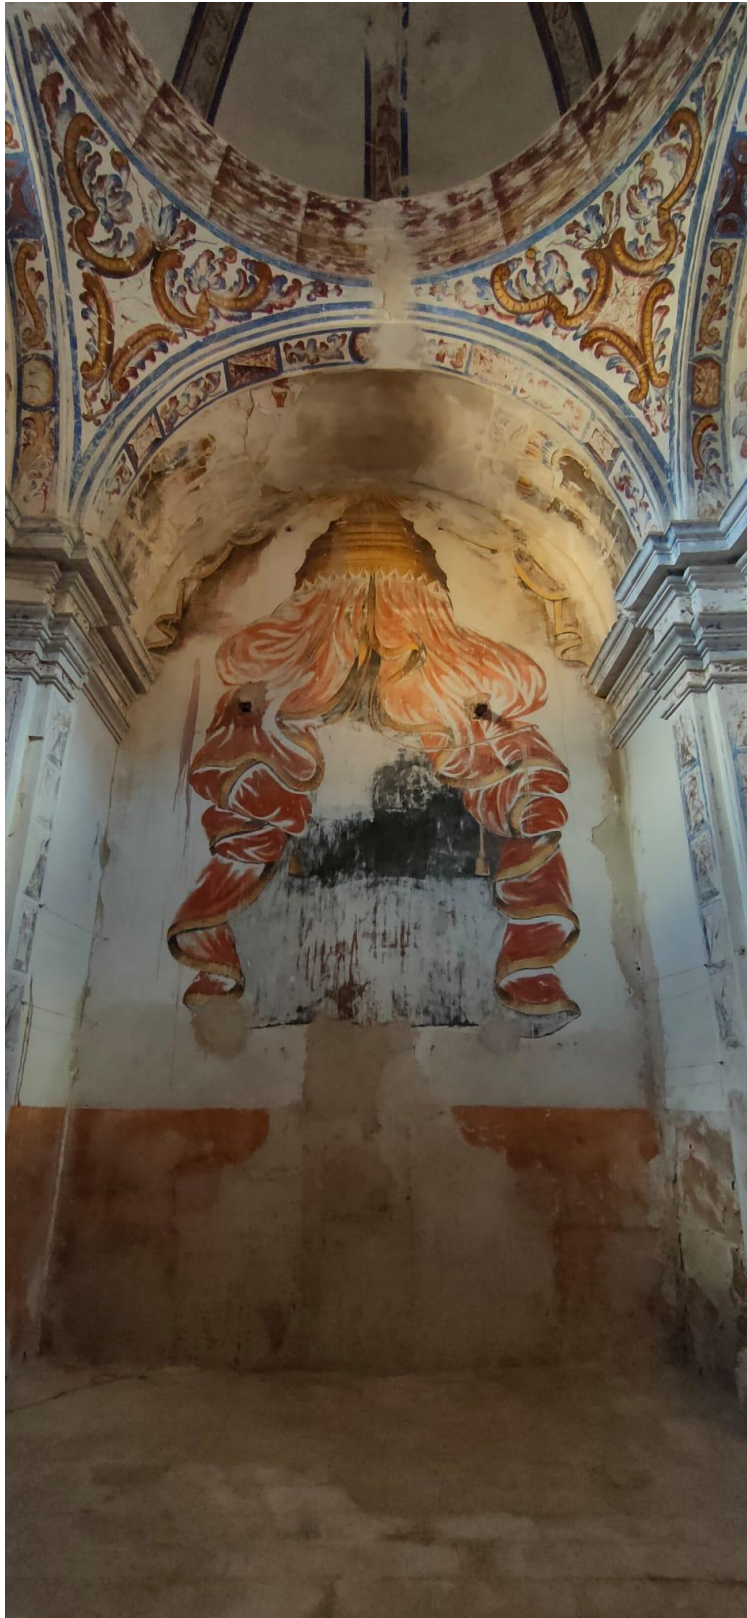
**Fig. 3.1.8\_** Imagen final de la intervención, pendiente de acometerse la restauración pictórica de los paramentos.

- La detención del proceso de deterioro de la estructura de la capilla, cerrando las grietas existentes mediante materiales compatibles con el sistema constructivo –inyecciones de lechada de cal como material de cohesión- realizando un cosido estructural a base de varillas de fibra de vidrio.

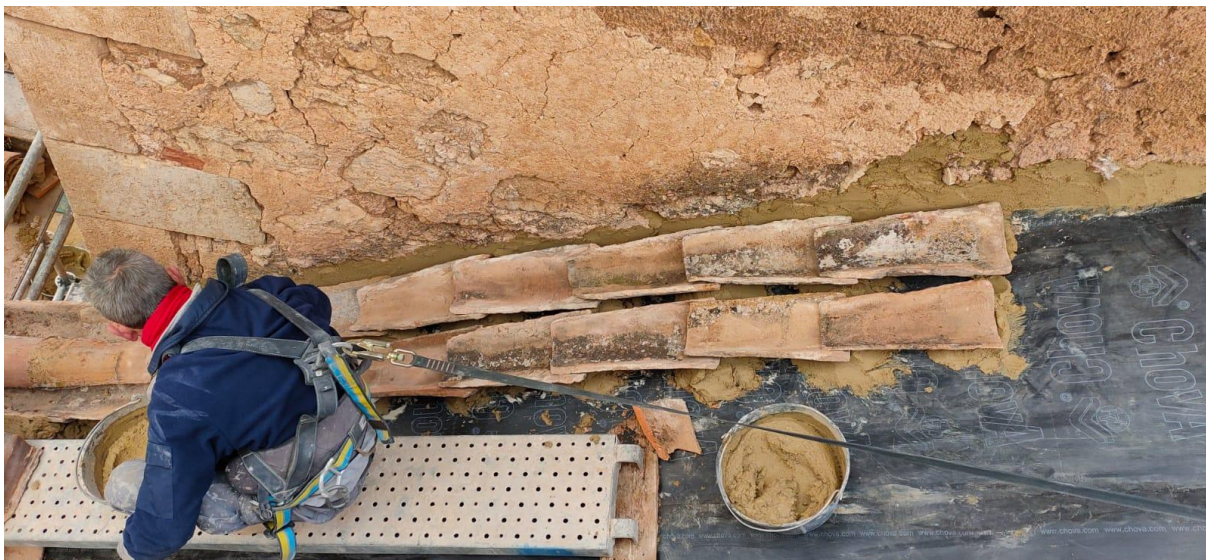
**Fig. 3.1.13\_** Colocación de lámina impermeable previa al retejado con las tejas recuperadas.

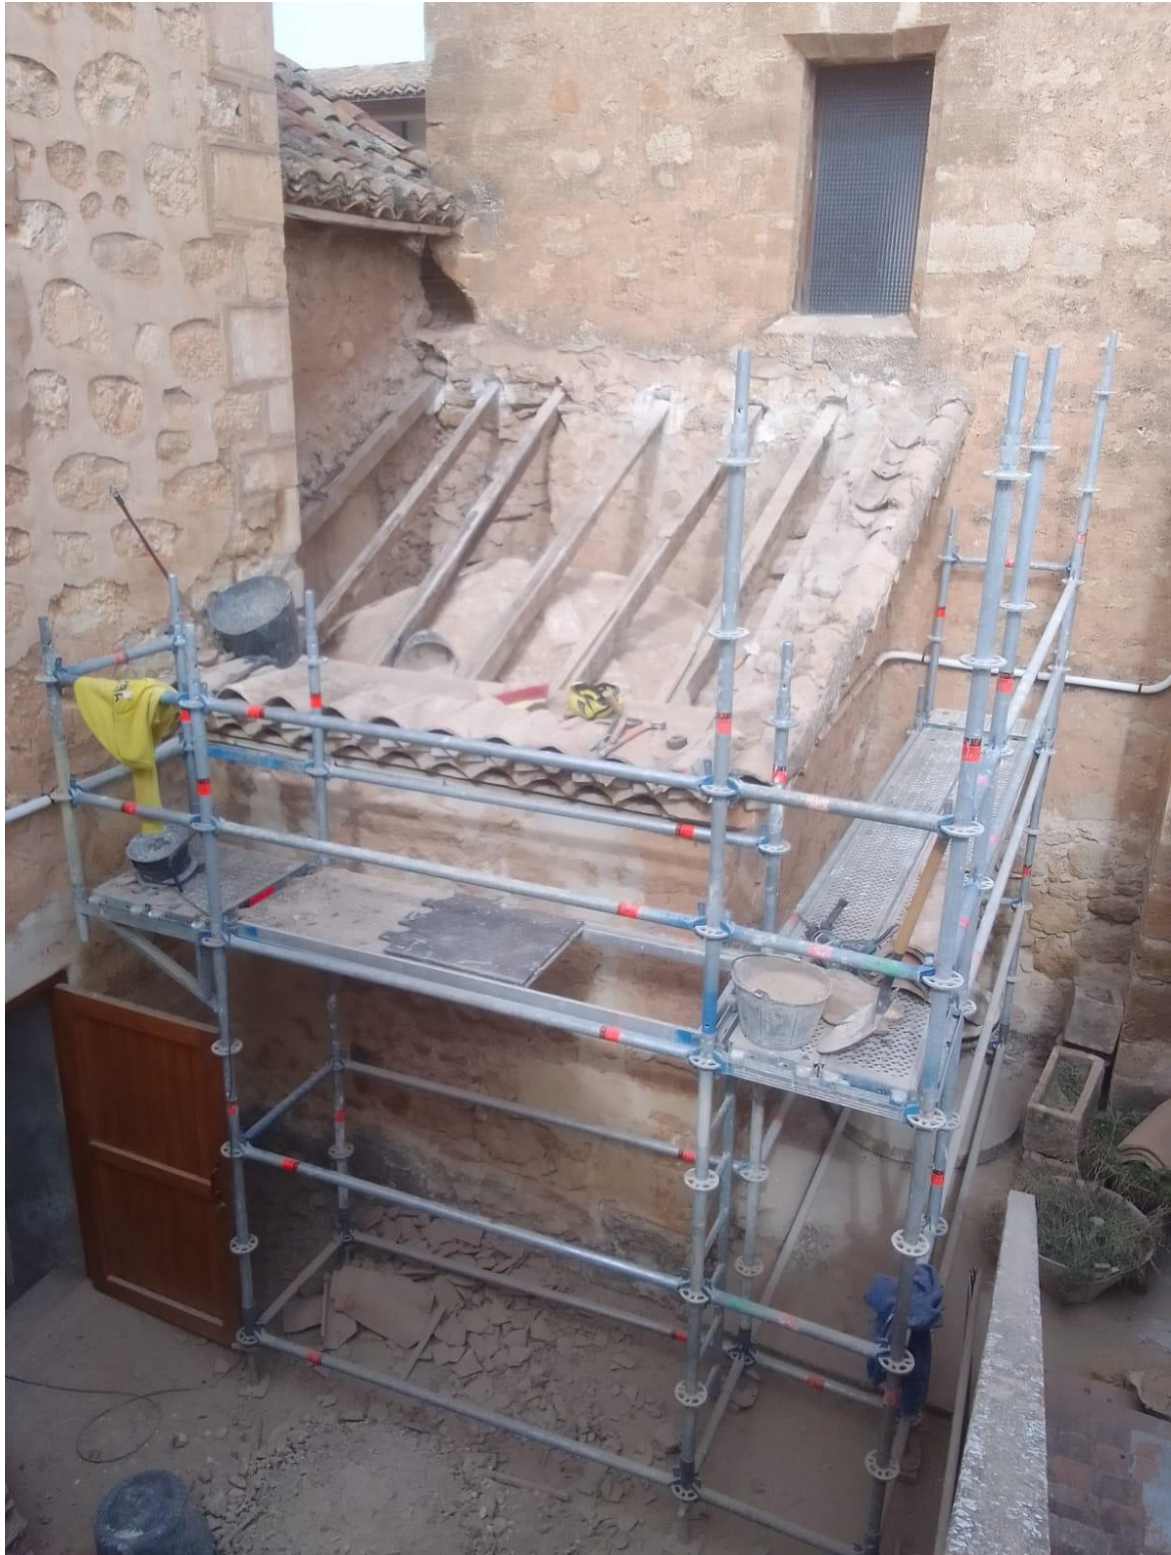
Fig. 3.2.4\_Vista general del exterior de la capilla (se aprecia la bóveda interior de la misma).

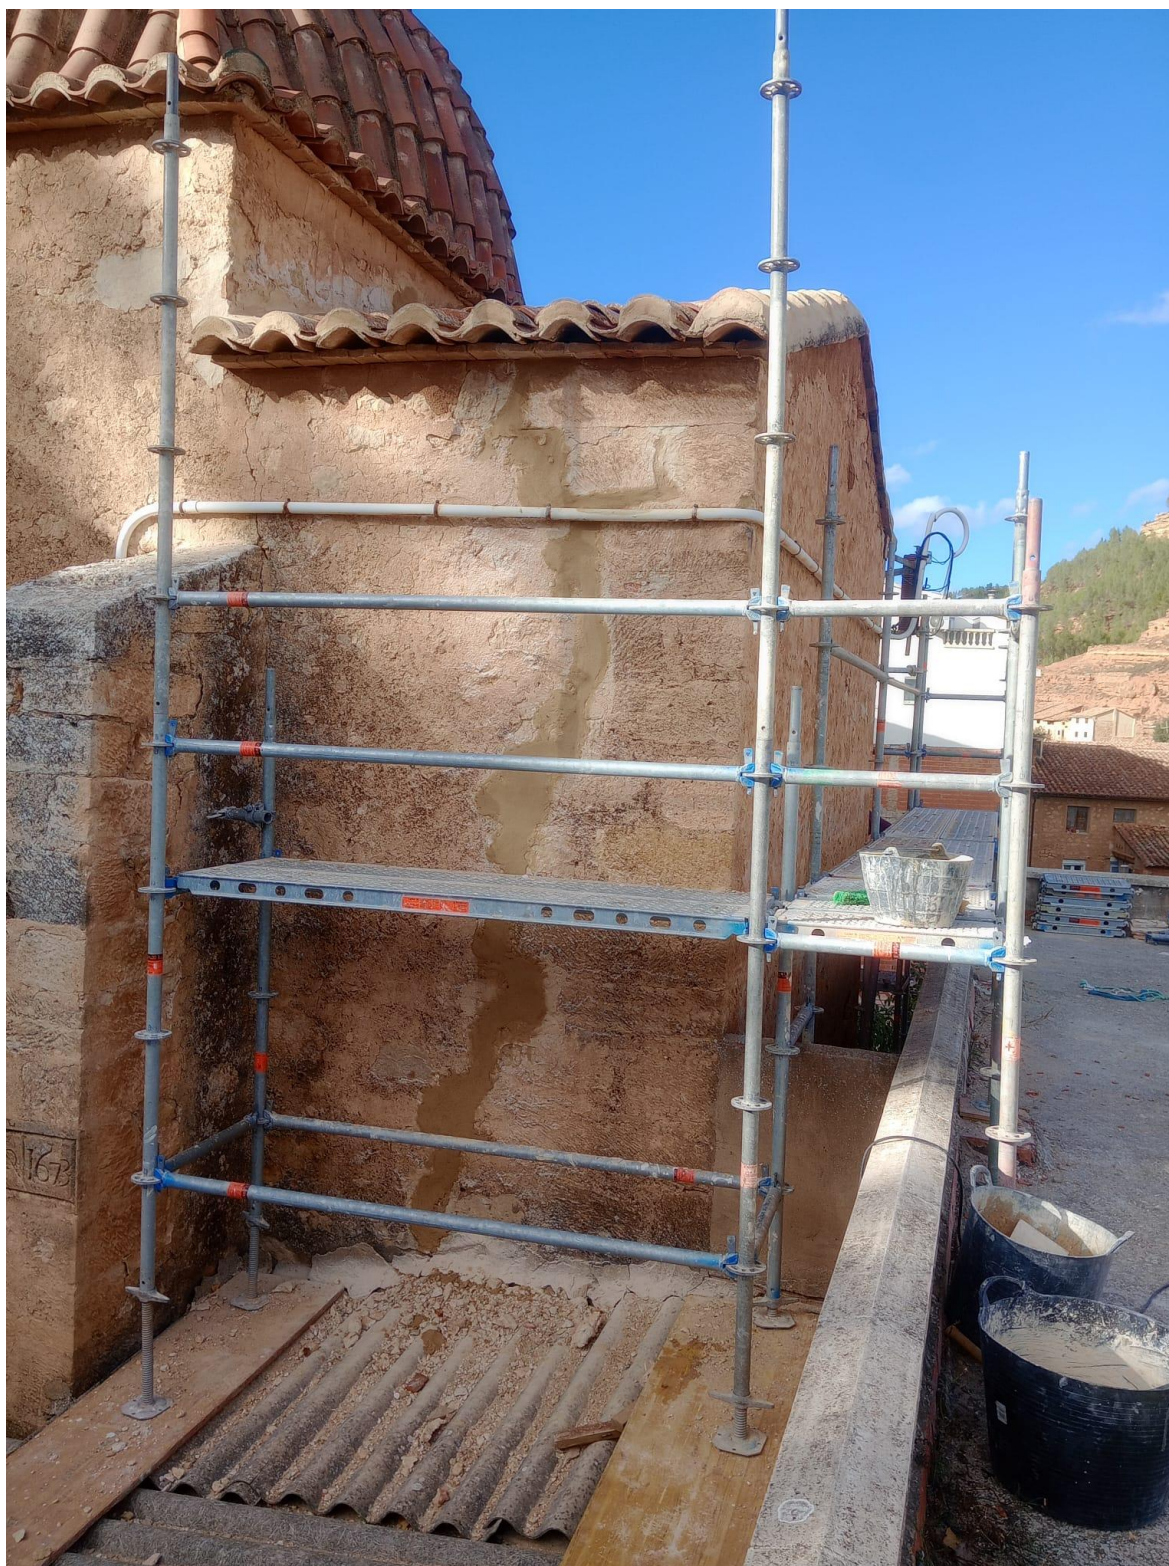
Fig. 3.3.14 \_Aspecto general de la esquina del muro tras la intervención.

- Saneado de grieta en la esquina de muro –probablemente originada por asentamiento- para su posterior cosido con varillas de fibra de vidrio corrugadas. con separación y longitud variable y relleno mediante mortero de cal. Esta grieta se inyecta de mortero de cal, previo cosido, también en el interior. Dicha grieta vertical continuaba su trazado en la bóveda de la cabecera de la iglesia.
