## **Informe sobre la Ermita de Nuestra Señora de la Huerta en Ademuz para su consideración como Bien de Interés Cultural (BIC) (incluye 2 memorias)**

Autor: Comisión Legado Histórico y Artístico  
Aprovació: Pleno, 26 enero 2026

**INFORME – MEMORIA FINAL DE INTERVENCIÓN DE LA  
CAPILLA DEL SIGLO XVI DEL INTERIOR DE LA ERMITA DE LA  
VIRGEN DE LA HUERTA DE ADEMUZ**

## ERMITA DE LA VIRGEN DE LA HUERTA DE ADEMUZ (VALENCIA)

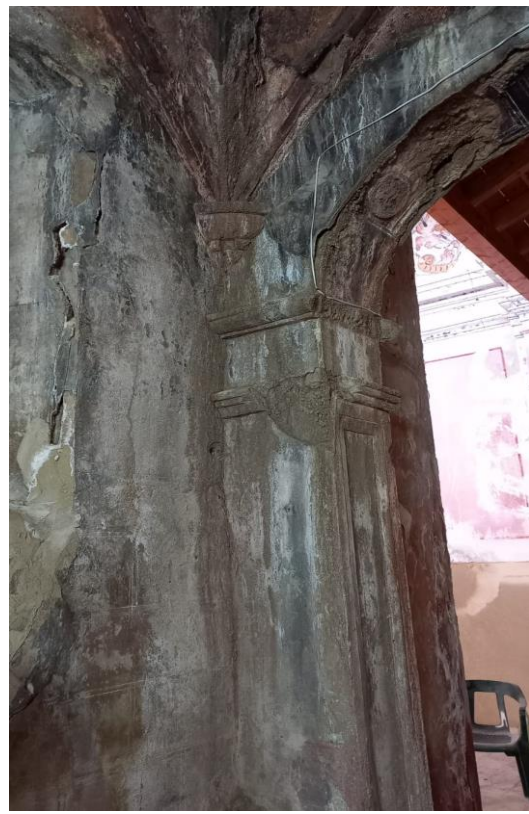
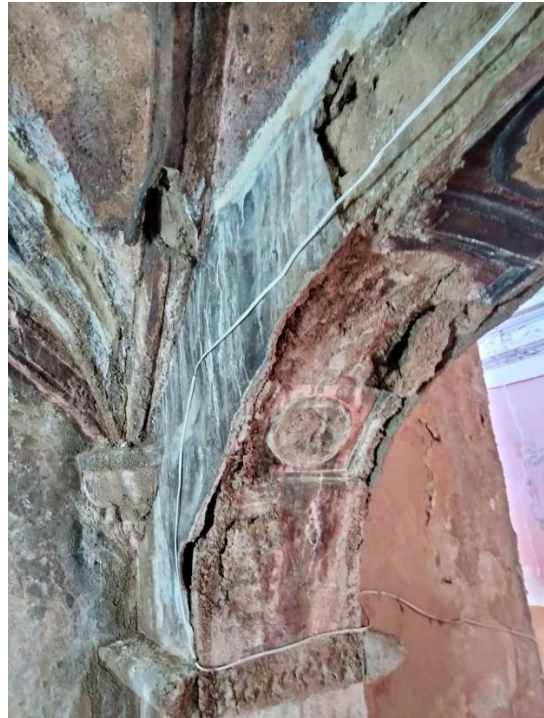
A grandes rasgos, los daños que estaban afectando al conjunto decorativo son: disgregación de parte de los morteros y estratos de yeso de los nervios y de elementos ornamentales, solubilización puntual de los materiales de zonas afectadas directamente por la incidencia del agua y la humedad, eflorescencias salinas visibles, disgregación del estrato pictórico, abolsamientos, cazoletas y desprendimientos, roturas, fracturas y acumulación de un estrato de suciedad de componente ambiental y graso, así como los daños provocados por la combustión de un fuego en el interior de la capilla.. (Fig.3,4,5 y 6).

Fig.,5 - 8. Imágenes del precario estado de conservación de la capilla.

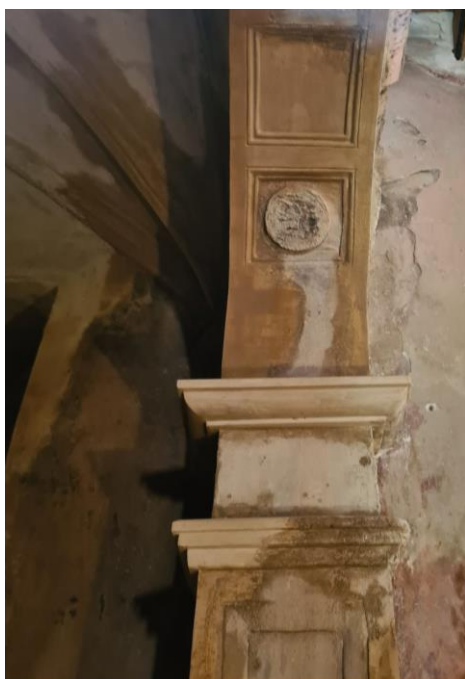
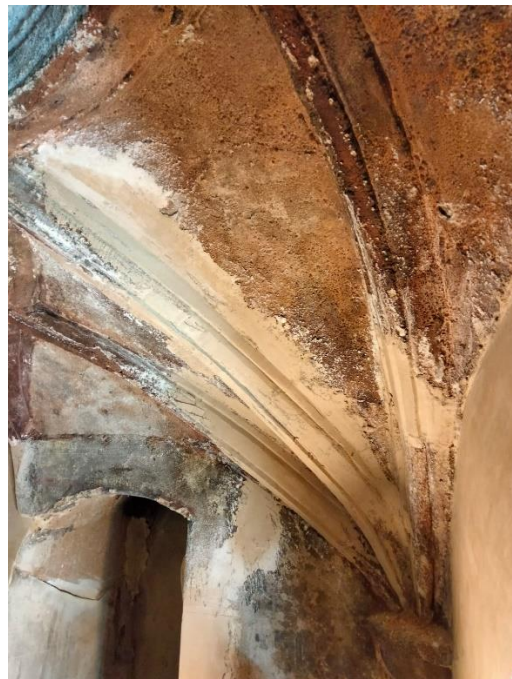
Fig.18 -20. Reposición-reconstrucción de elementos de yeso realizadas con yeso teñido en masa con pigmentos inorgánicos y tallados in situ.

Se recuperará la volumetría de la ornamentación, así como su policromía siempre y cuando tengamos suficiente información para poder llevarla a cabo de forma veraz, durante el proceso de intervención se aplicará una pátina/veladura que devuelva el aspecto general que la capilla en su día pudo tener, un aspecto final uniforme y homogéneo del espacio arquitectónico que nos ocupa.

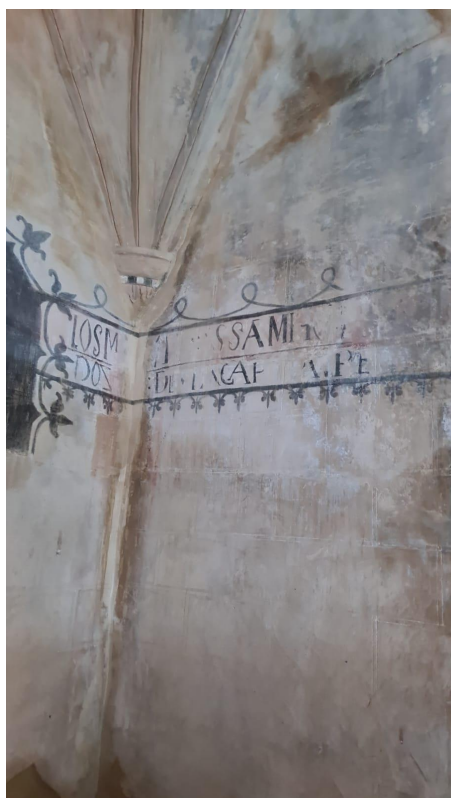
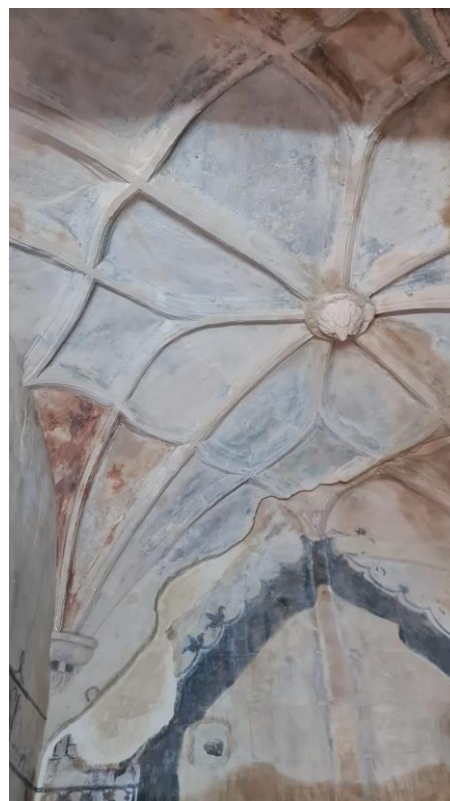
Fig.21 -23. Detalles de la recuperación del estrato original del S.XVI.

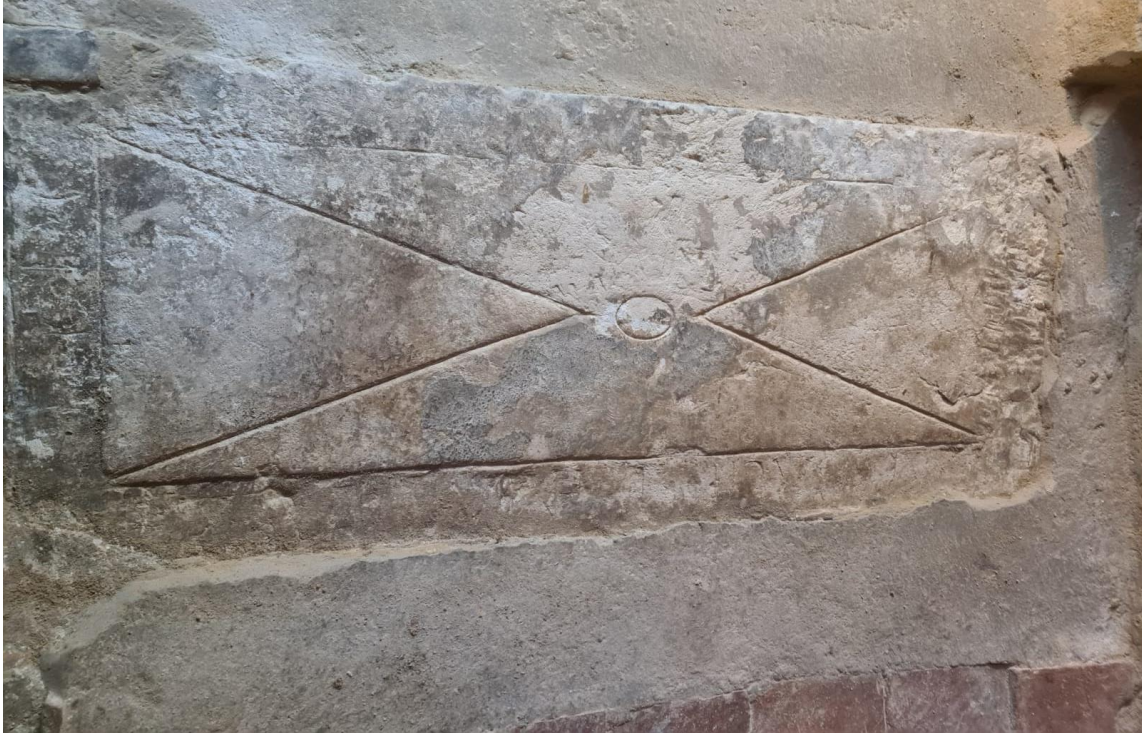
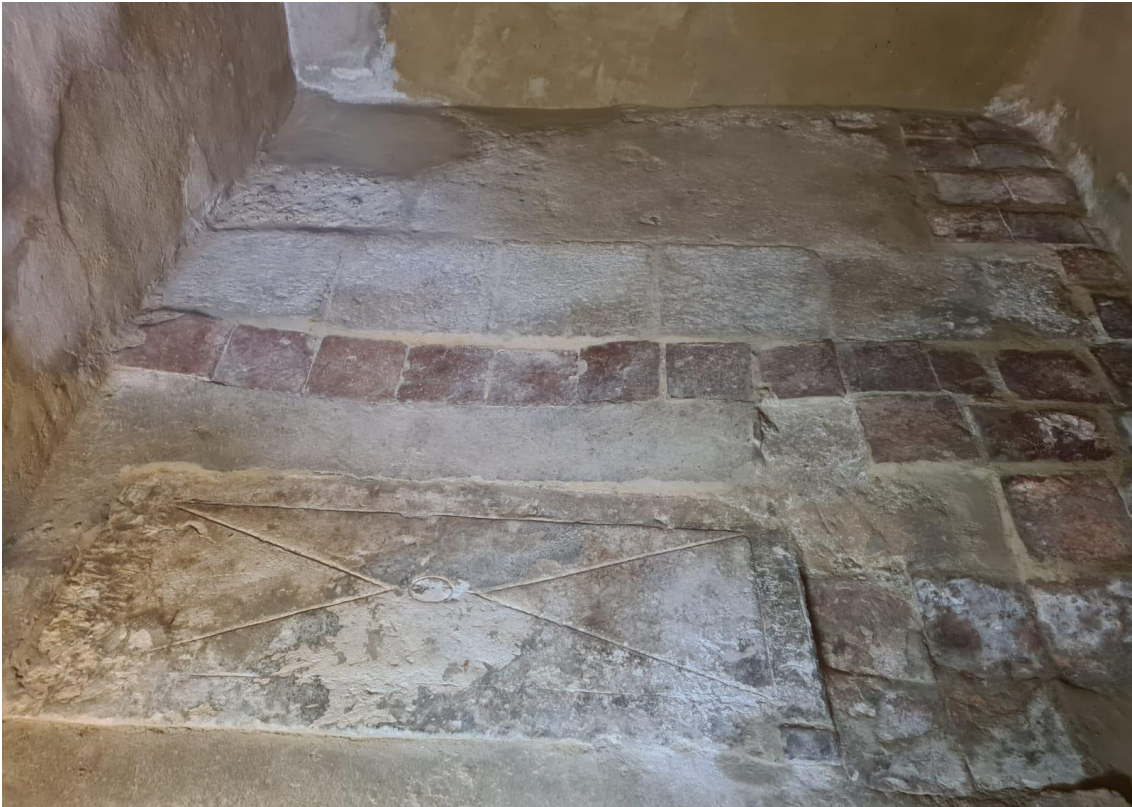
Fig.26 y 27. Detalle de la losa funeraria descubierta y vista general del suelo de la capilla.

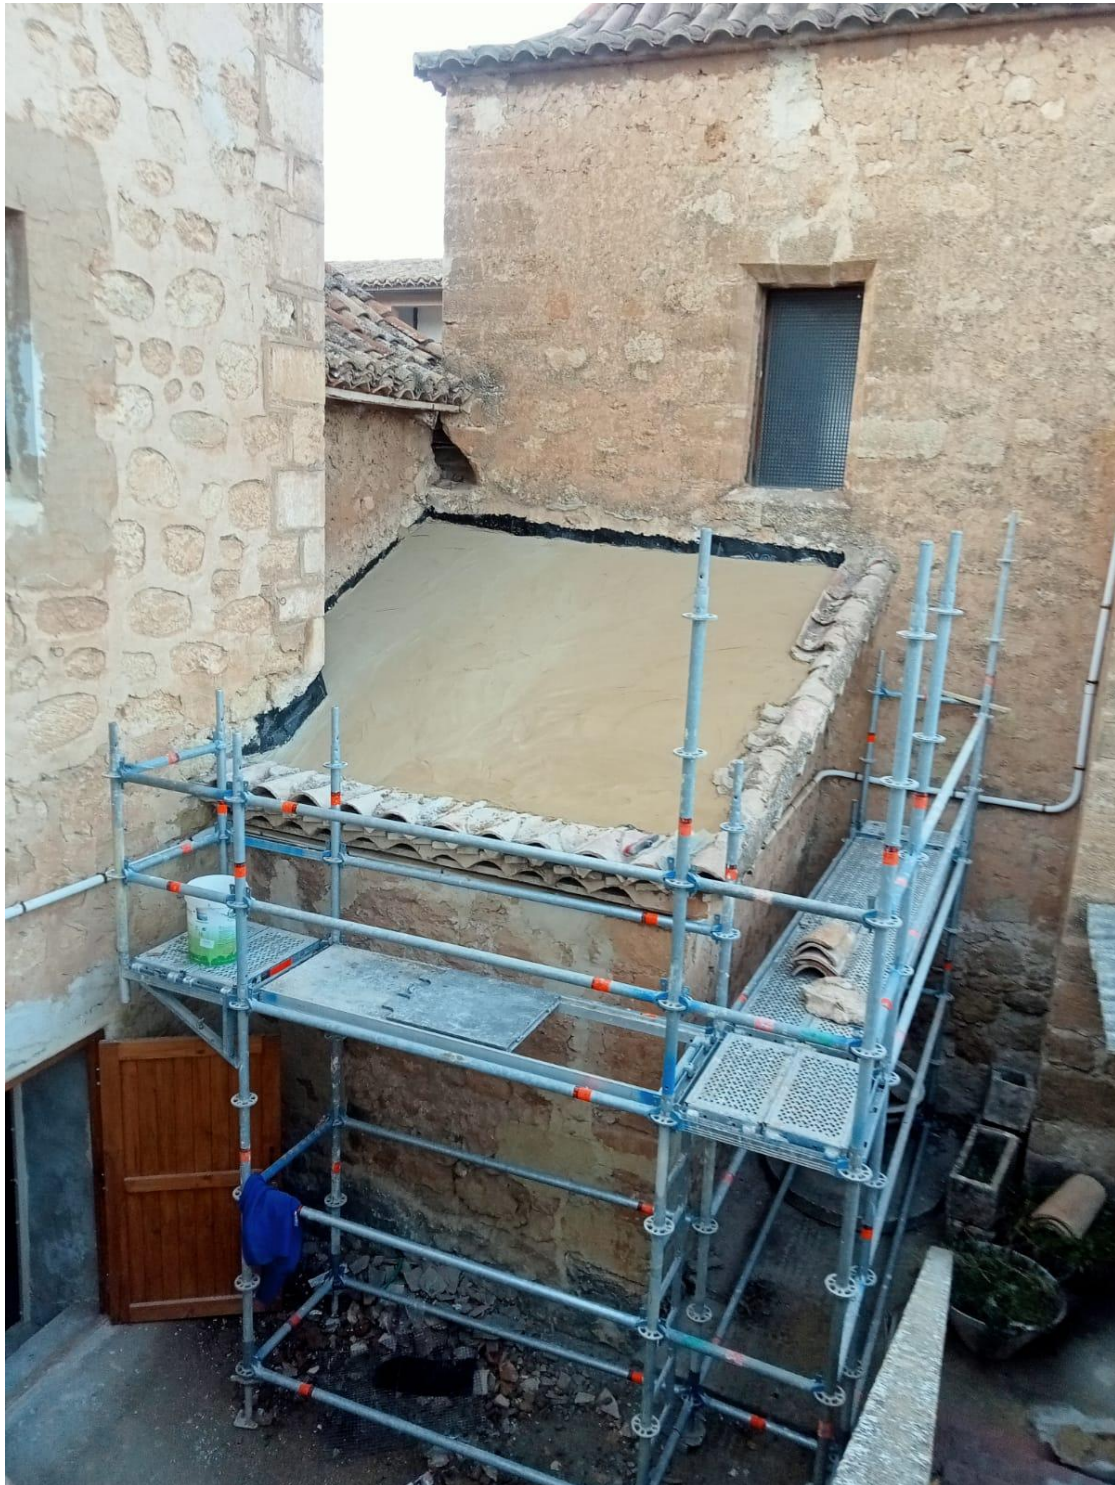
**Fig. 3.2.7\_**Colocación de lámina de regularización con mortero de cal Geocalce F y malla GeoGrid 120.

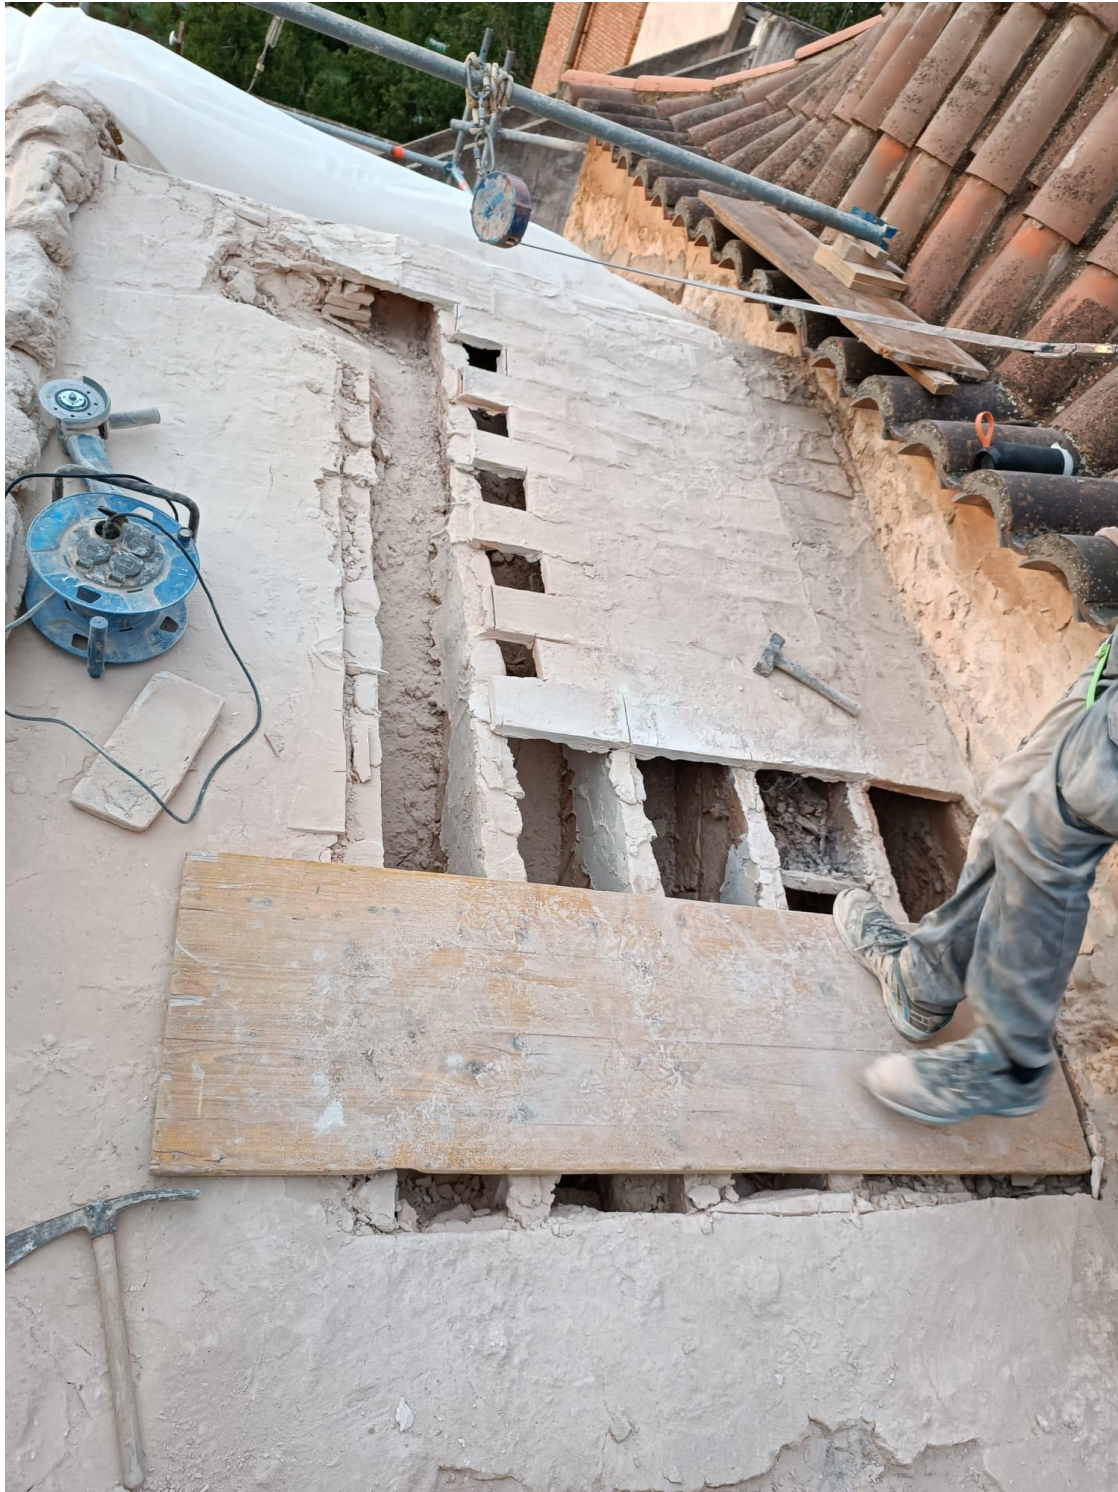
**Fig. 3.3.8** Cubierta de la cabecera del presbiterio una vez retiras las tejas. Se observa que el tablero está compuesto por piezas cerámicas sobre tabiquillos cerámicos.

- Retirada de tejas y tablero. Se constató que el sistema constructivo de la cubierta está compuesto de tablero cerámico apoyado sobre tabiquillos de ladrillo macizo.
- Refuerzo de la bóveda mediante malla GeoSteel Grid 200 y mortero de cal Geocalce F. Se colocan bandas de refuerzo longitudinales a distancias menores de 1 metro y se conecta a los hastiales con diatonos de polipropileno y fibra de vidrio mediante taladro (sin percutor).

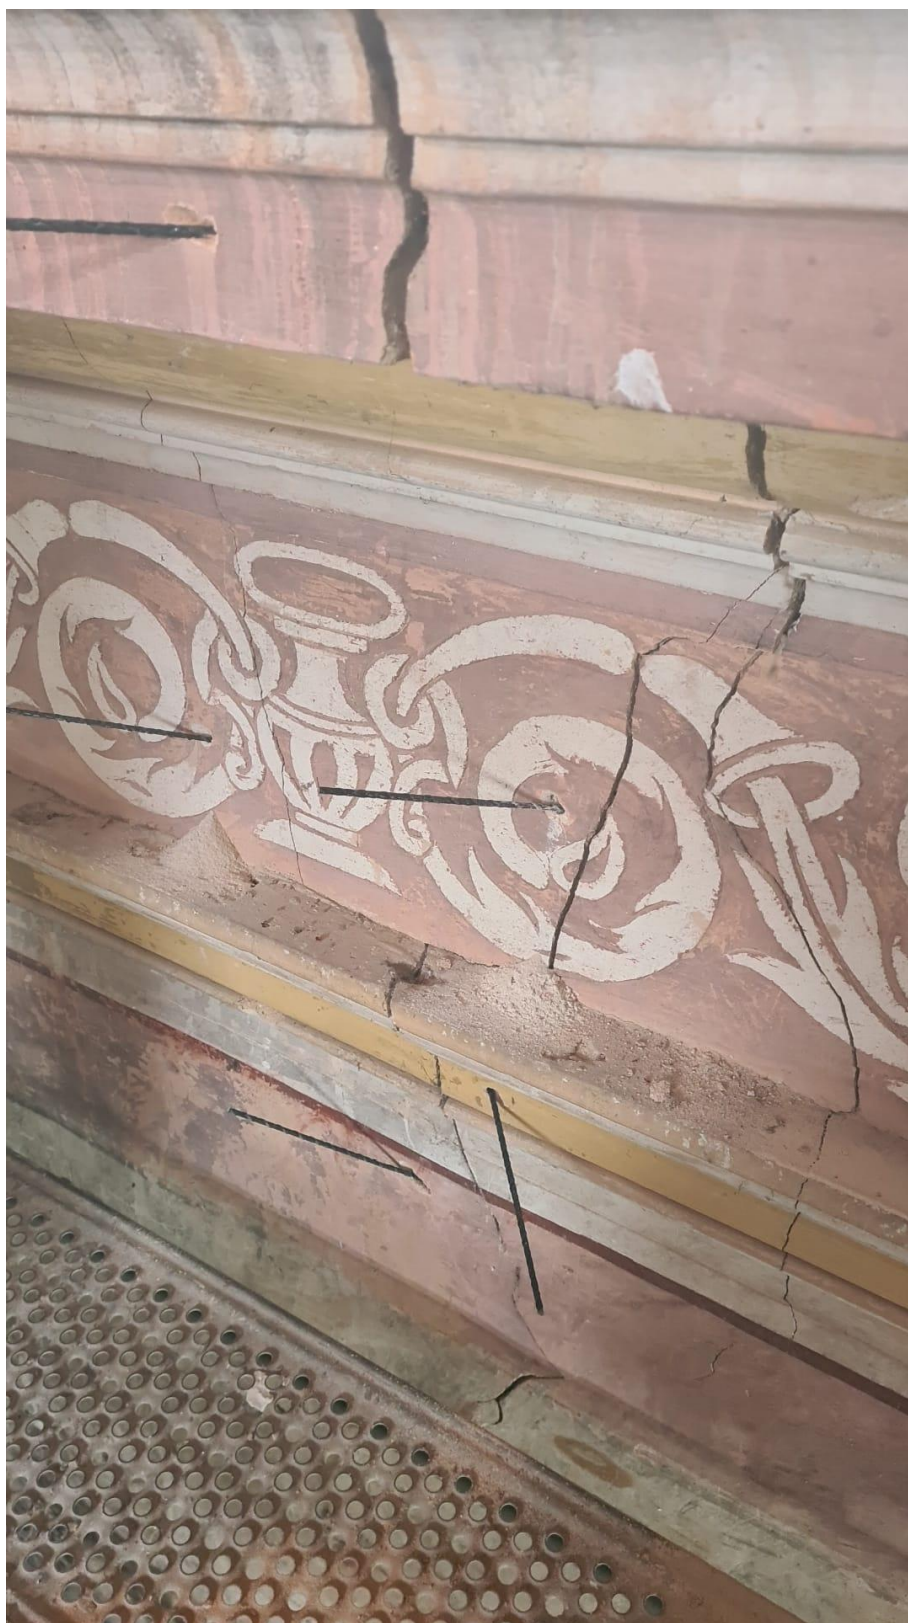
Fig. 3.3.16\_Detalle de proceso de cosido mediante varillas.

- Limpieza mecánica en seco y extracción de sales solubles: Tratamiento de eliminación de eflorescencias, sales solubles e insolubles sobre los paramentos.
- Cosidos puntuales de grietas y zonas fracturadas mediante anclaje con varillas de fibra de vidrio de 4 mm y recomposición con mortero de cal de dosificación 1:3 con cal apagada y arena, previo saneado de las mismas.
- Consolidación del revestimiento a base de inyección yeso. En los casos en los que las grietas intervenidas mediante cosidos presenten faltantes del estrato de acabado, se dejará la consolidación de cal vista, para proceder a su sellado con yeso en una futura intervención de restauración pictórica.
